INVENTAIRE DU PATRIMOINE BATI 137-208-000-000	Martigny-Combe	Commune 137	Fiche 208
---	-----------------------	-----------------------	---------------------

Catégorie	Habitation
Objet	
Adresse	Le Borgeaud 43
Localité	Le Borgeaud
Parcelle n°	8578
Folio n°	34
Zone(s)	Zone B - Le Borgeaud
Fonction initiale	Habitation
Fonction actuelle	Habitation

Description / Justification

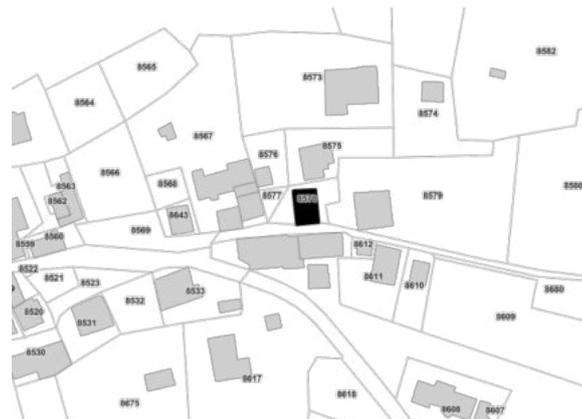
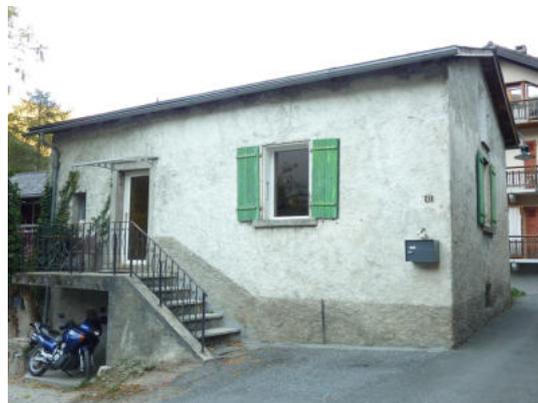
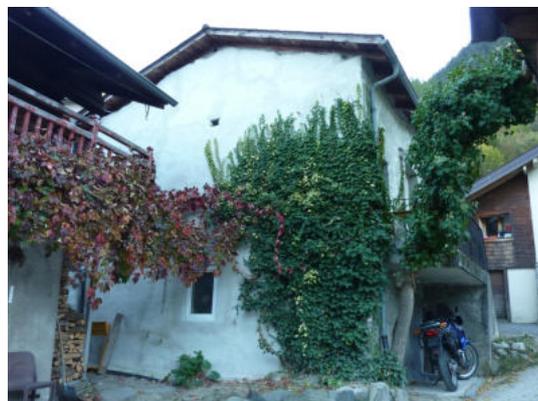
Bâtisse de deux niveaux en maçonnerie de pierres anciennes jointoyées et crépi blanc. Rénovée 2ème moitié du 20 siècle.

Le faîte de toiture est perpendiculaire aux courbes de niveaux. La couverture est en fibro-ciment. La substance est bonne et encore présente.

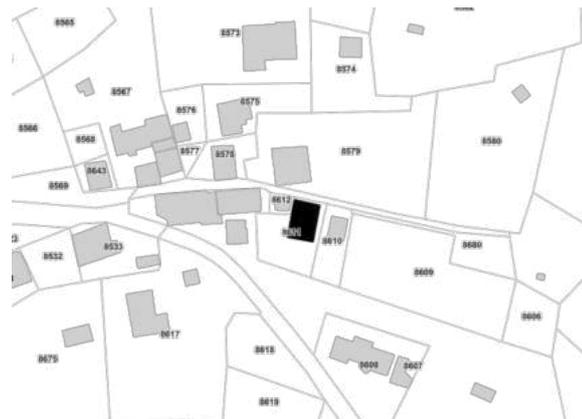
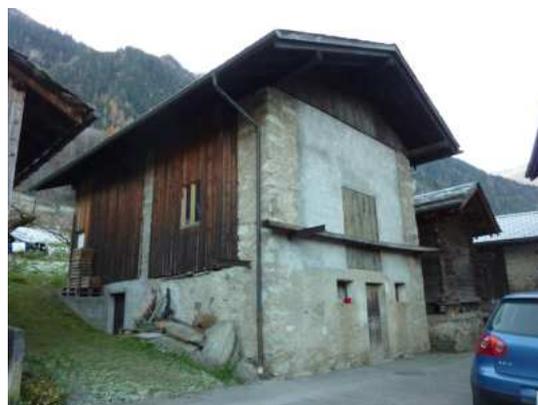
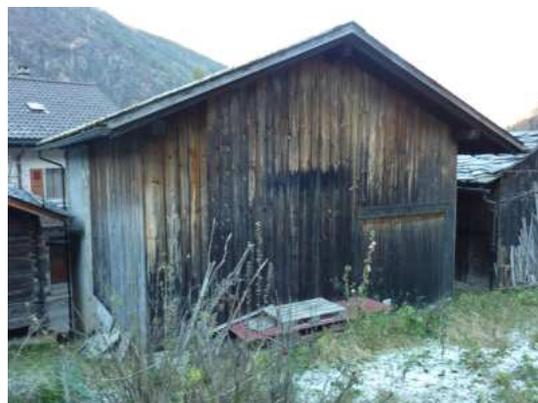
Bâtisse de deux niveaux en maçonnerie de pierres anciennes jointoyées et crépies à la chaux. Le 2ème niveau présente de grandes ouvertures en lames verticales entre les angles en maçonnerie. Celles de la façade nord aval est maçonnée. Les pignons sont en lames verticales. En prolongation du gabarit, partie amont, la grange est en lames verticales. Le faite de la toiture est perpendiculaire aux courbes de niveau. La couverture est en tuile béton. La matérialité d'origine est importante, la partie maçonnerie relativement bonne.

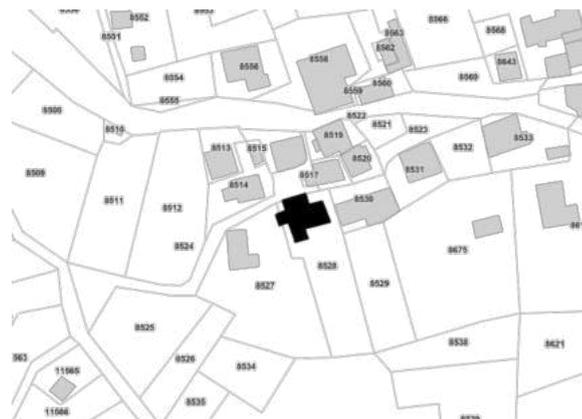
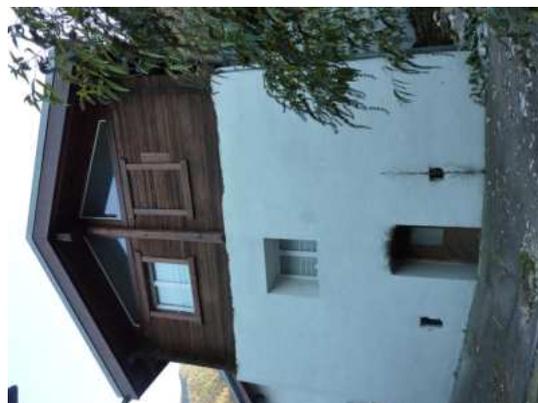
Maison de trois niveaux dont deux de pierres jointoyées au ciment crépis blanc. Le troisième niveau est en madriers.
 La toiture à deux pans est en tuile ciment. Les virevents en panneau bois annihilent l'expression des bords de toit.
 La rénovation récente a conservé les bases d'origine.

La particularité des habitations de Martigny-Combe est encore visible sur ce bâtiment. Elle réside dans le socle en pierre d'une hauteur plus grande qu'usuellement, en général un étage de plus. Il est composé d'une cave humide et, au-dessus, d'un étage de "salle" pour les provisions devant rester au sec comme la farine, pain ou viande séchée par exemple.

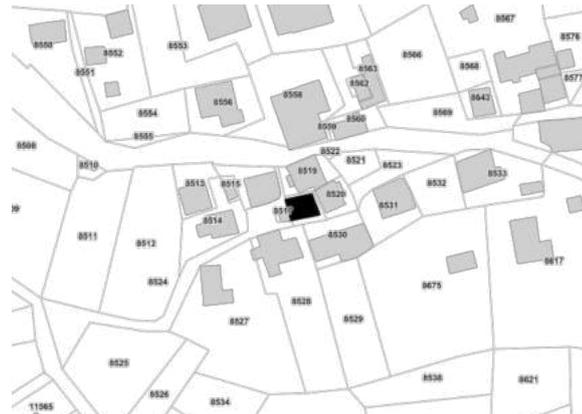
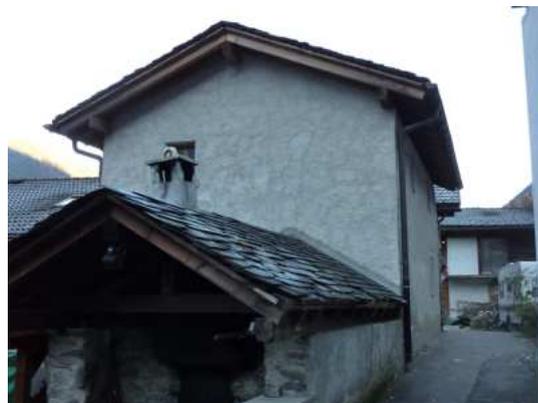
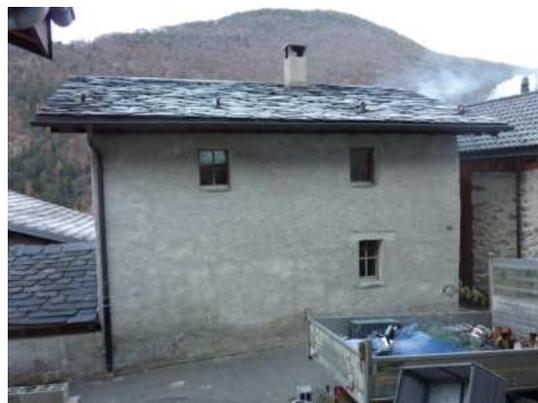
Bâtisse en maçonnerie de pierres jointoyées au ciment. Les façades sont en crépi naturel tiré à la truelle. La toiture rénovée à deux pans est en lauze et ardoise. L'assainissement des façades a été fait dans le respect de la substance d'origine.

Le granit des encadrements des ouvertures nous permet de dater plus précisément le bâtiment puisque la première exploitation de blocs erratiques de granit a été ouverte à Monthey en 1847 et son utilisation ne dépasse que rarement le premier tiers du XXe siècle.

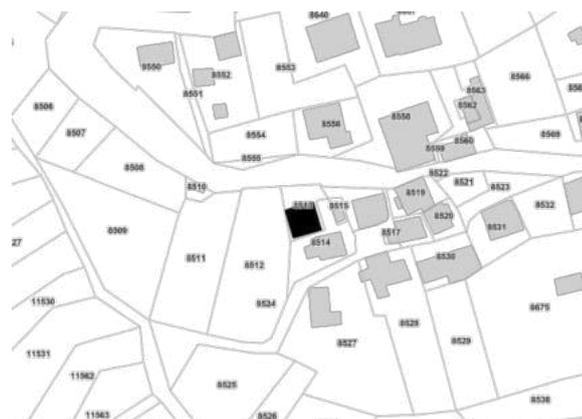
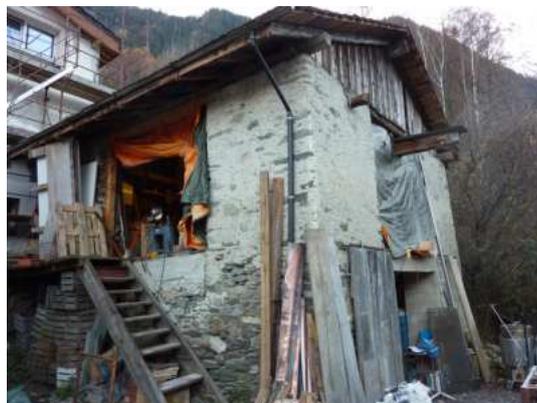
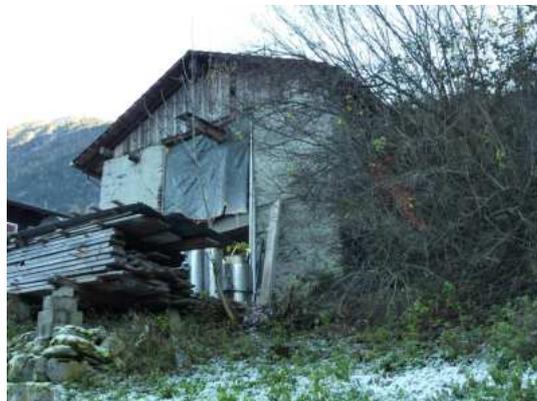
Bâtisse de deux niveaux en maçonnerie de pierres anciennes jointoyées et crépies à la chaux. Le 2ème niveau présente de grandes ouvertures entre les angles en maçonnerie. Les pignons sont en lames verticales.

Le faite de la toiture est perpendiculaire aux courbes de niveaux. La couverture est mixte, en lauze et en ardoise.

La matérialité d'origine est importante, la partie maçonnerie relativement bonne.

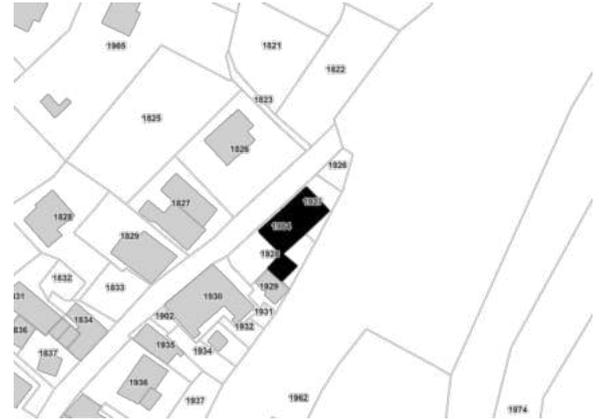
Cadastre 1927 et 1984
important bâtiment avec cave et trois étages. La toiture à deux pans est en Eternit, avec une croupe marquant le centre du bâtiment. A servit d'entrepôts pour des antiquités. Très transformé. L'annexe au sud n'est pas concernée par les mesures de protection.

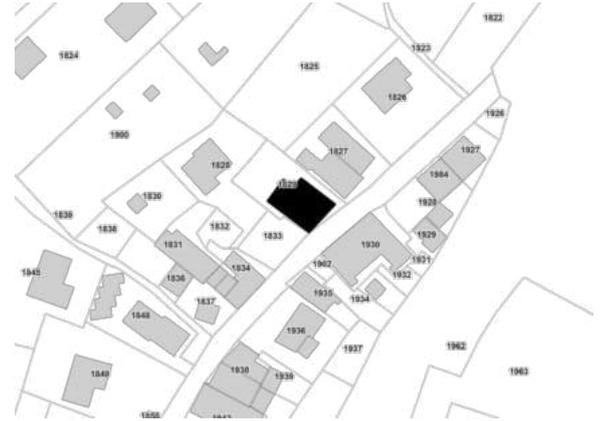
Bâtisse assez massive, totalement refaites. Elle est composée d'un rez et de trois étages, les façades revêtent un crépis en ciment ocre, la toiture à deux pans. Il ne reste aucune matérialité d'époque.

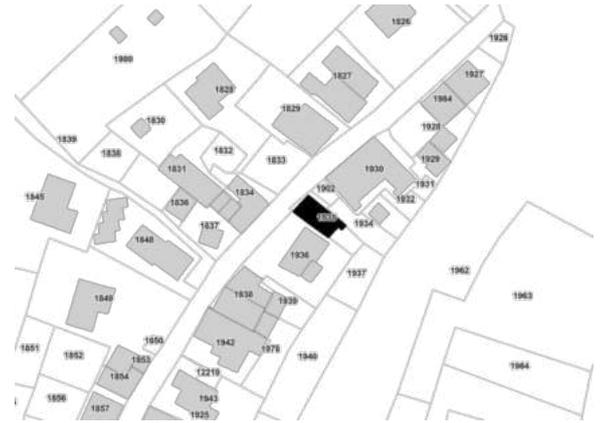
Malgré la conservation de quelques éléments d'origine et caractéristiques (taille et disposition des ouvertures, encadrements et tablettes en pierre), le bâtiment n'a pas un grand intérêt pour l'histoire de l'architecture, mais qui a le mérite de représenter parfaitement la structure urbanistique du village, à savoir une implantation au bord de la rue qui est la source de l'apport économique du village. Le faîte parallèle à la route en est l'élément le plus significatif, au contraire des villages dédiés l'économie agropastorale qui sont organisés par rapport au soleil et à la pente (faîte perpendiculaire à la pente).

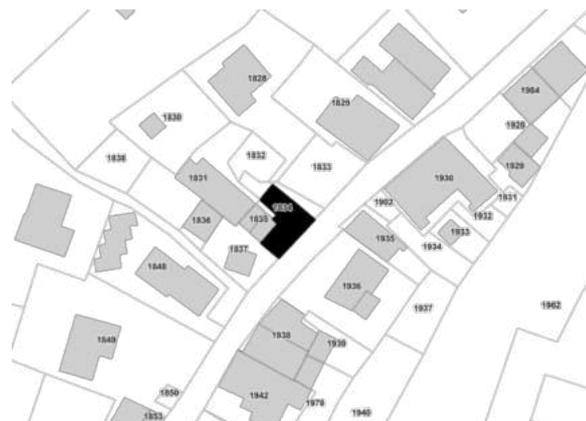
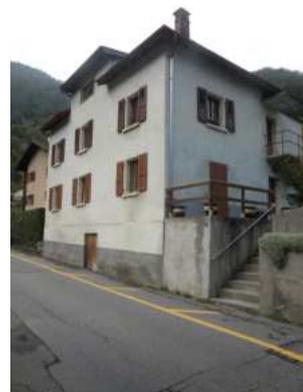
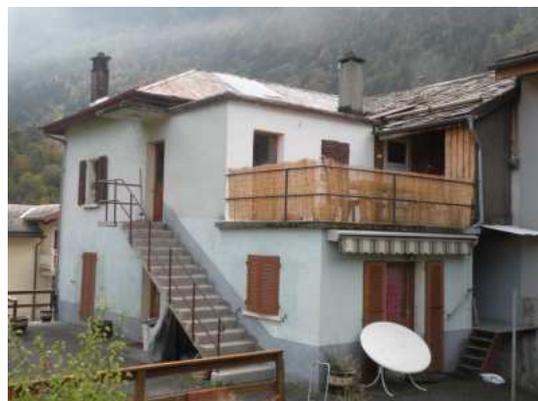
Maison de la taille de deux granges-écuries totalement rénovée. Composée d'une cave, de deux étages et d'un troisième étage au centre de la façade sud-est avec une fenêtre en chien-assis. Elle est revêtue d'un crépis de ciment blanc-bleuté, la toiture possède quatre pans, en ardoise et en tôle.

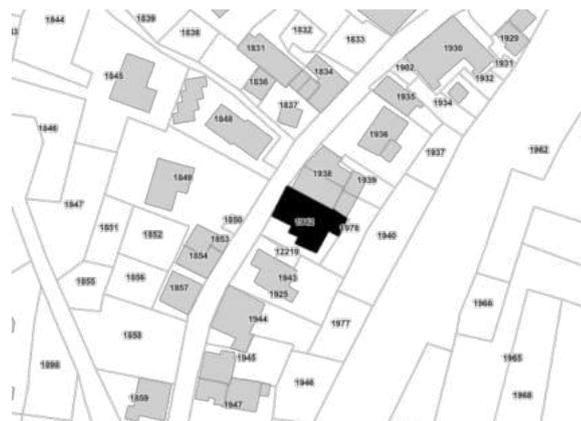
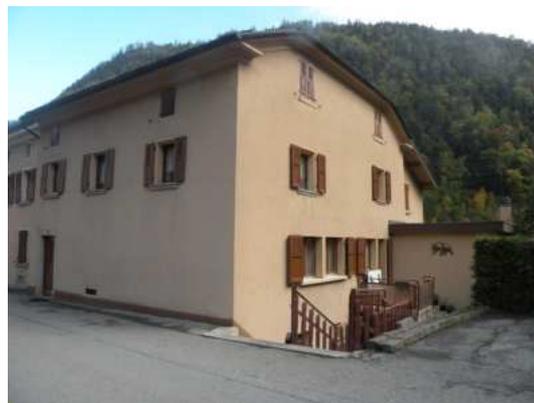
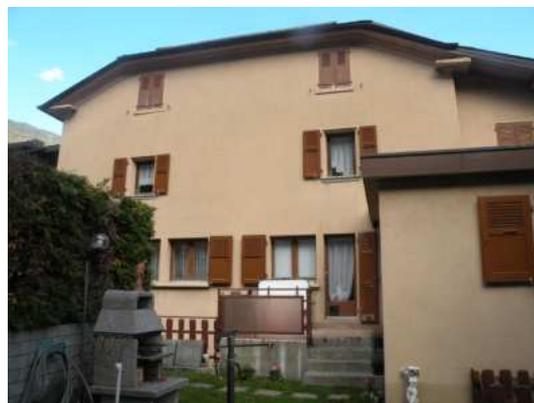
Maison située sur une ancienne grange-écurie. Composée d'un étage de cave et de trois étages d'habitation. Les murs sont couverts d'une crépis de ciment ocre clair. La toiture est à deux pans, un pan en croupe au sud-ouest.

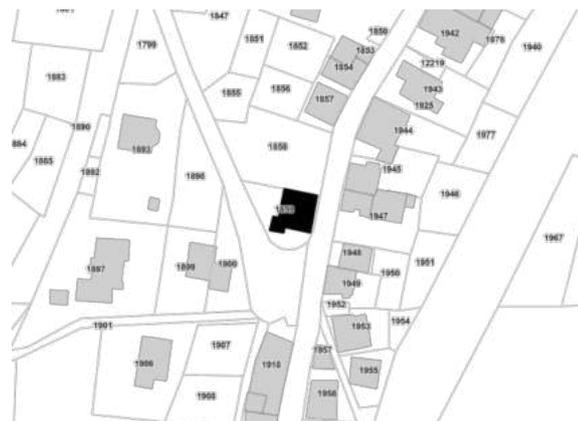
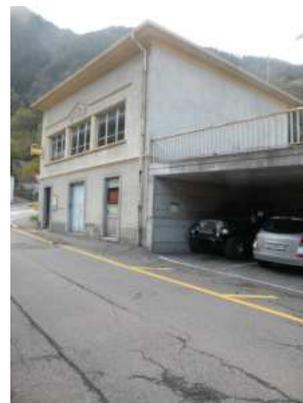
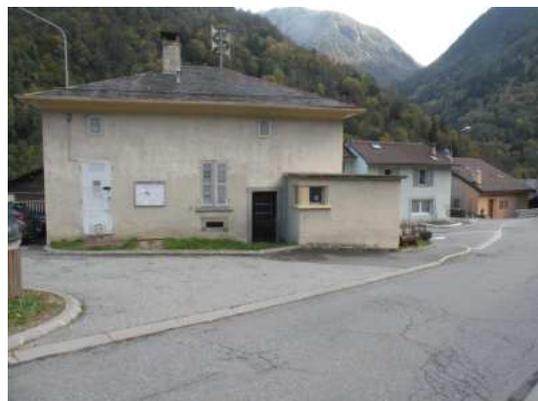
Petit bâtiment quadrangulaire servant d'école primaire. Actuellement sans fonction, la bâtisse revêt un crépis gris de ciment. La toiture, à quatre pans, est couverte de petites tuiles en ardoise. La façade est possédée une moulure en saillie avec le nom école au-dessus des trois fenêtres qui composent la façade.

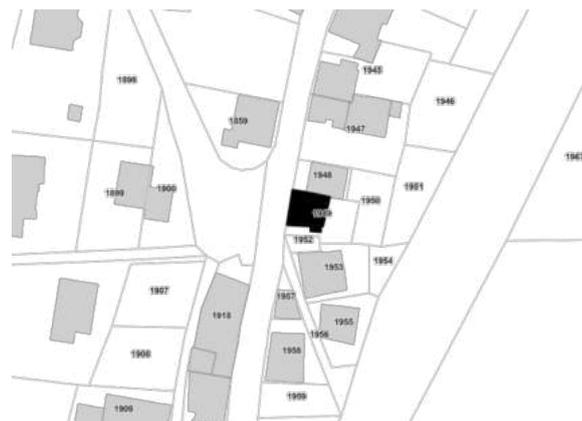
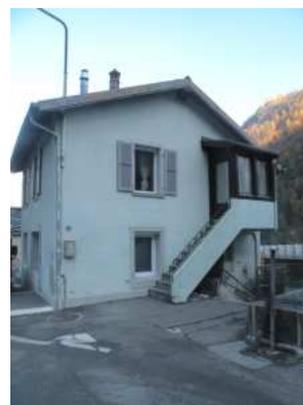
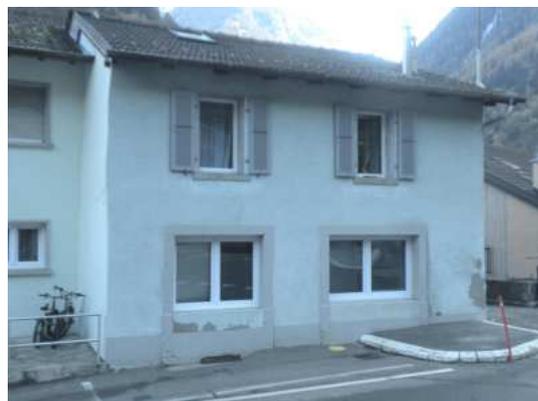
Maison d'habitation individuelle collée à sa voisine. Composée d'un étage de cave et de deux étages d'habitation. Les façades possèdent un crépis vert clair. La toiture à deux pans est en tuiles. La façade ouest a été transformée au niveau du rez-de-chaussée.

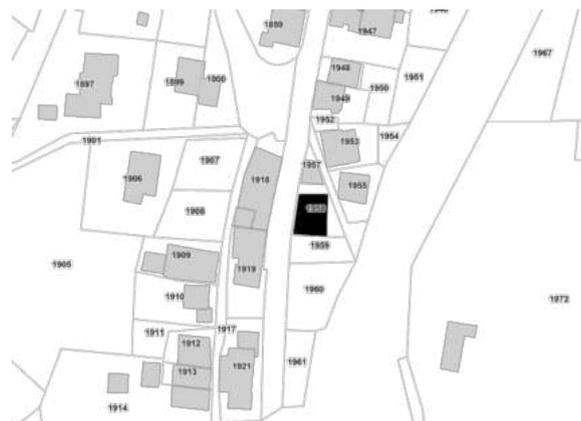
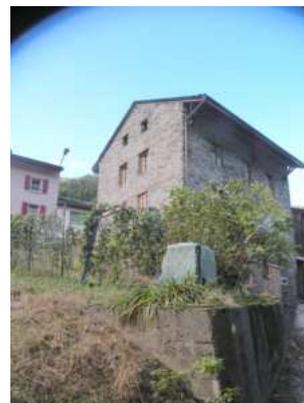
Maison de construction récente, en maçonnerie de pierres jointoyées au ciment de trois étages pour coté est, deux à l'ouest et un attique dans les pignons. La toiture est à deux pans, en Eternit. Les cadres de fenêtre sont en bois, l'emplacement d'un balcon en bois est prévu sur façade Est.

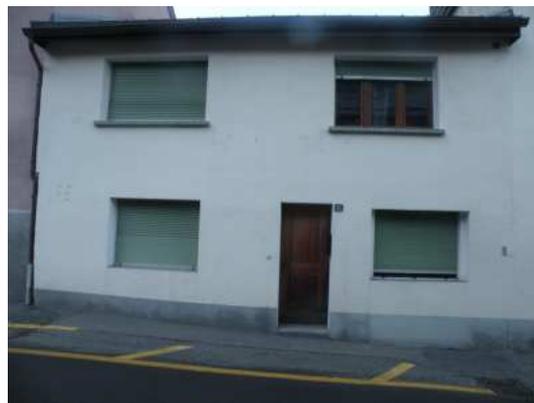
Façade Est

Maison collée à deux autres bâtisses, de la rue du Brocard 38 et rue de Lavanchy 1. Seul la façade Est est visible. La matérialité date des années 1960, les grandes baies vitrées sont inadaptées.

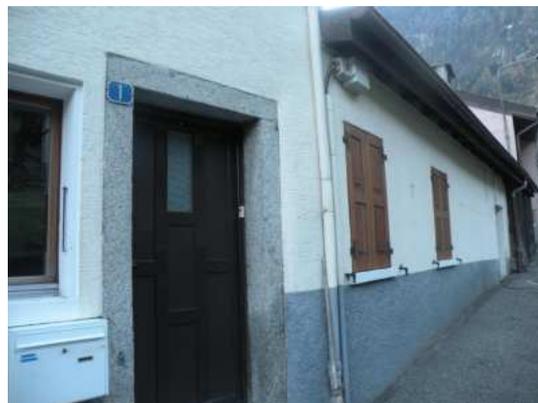
Vue du Nord-Ouest, entrée

Maison collée à ses deux voisines, sans matérialité ancienne. L'entrée se fait dans la portion du bâtiment sis à la rue du Brocard 38, sur le côté ouest. La maison ne possède qu'un étage, le socle revêt un crépis gris et l'élévation est en blanc. Un pan de toit en tuile couvre cette maison et un hangar de bois qui la joute au sud.

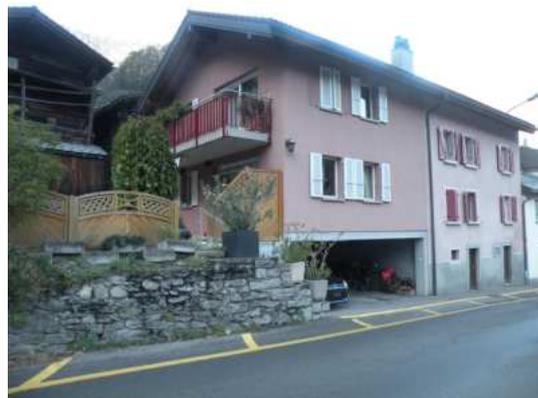
Vue du Sud-Est

Maison de la taille de deux maisons réunies. Portion au nord est plus ancienne, portion sud rénovée avec un grand garage ouvert. Les façades sont couvertes d'un crépis rose. La façade sud comprend une baie au rez et un balcon au premier étage, avec une balustrade rouge. La toiture est à deux pans avec un virevent à double épaisseur.

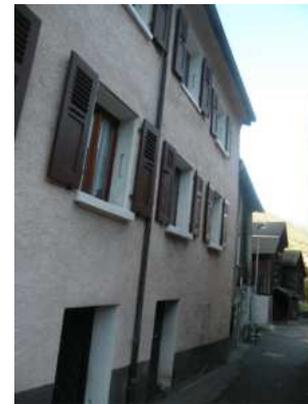
Façade Est (qu'à droite du chéneau)

Ancienne laiterie dont la partie basse est composée d'une cave à fromage voûtée. L'élévation a un crépis de ciment rose clair. La matérialité ancienne n'est pas visible, hormis les proportions de la bâtisse.

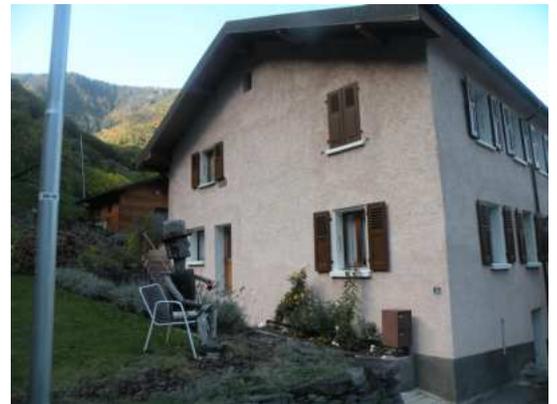
Vue du Sud-Est

Bâtisse servant autrefois de grange-écurie. Habitation avec deux caves voûtées (ancienne écurie et réserve). Trois niveaux avec un crépis de ciment gris pour le socle, et rose clair. Toiture à deux pans. Matérialité ancienne plus présente, hormis la proportion de la maison.

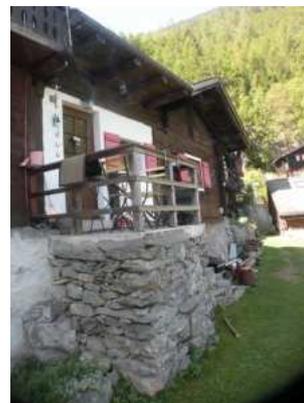
Façade nord-est

Habitation avec un soubassement de pierres jointoyées au ciment. Socle du rez en ciment et élévation d'un étage mixte; entrée en maçonnerie entourée de madriers anciens et récents. Le toit est à deux pans en Eternit.

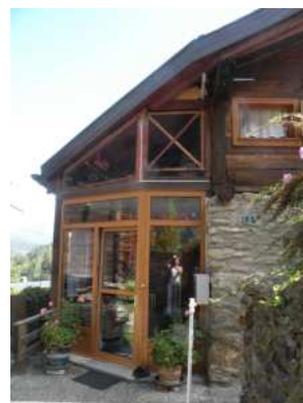
Façade d'entrée à l'ouest

Bâtiment conçu dans une forte pente, le Rez-de-chaussée est en pierres jointoyées au ciment. Le premier étage est aussi de pierres pour la portion nord-est (dans la pente), tandis que les autres façades sont en madriers et de planches. Le deuxième étage est en planches. La toiture à deux pans est en Eternit. La bâtisse a été agrandie au nord-ouest, avec une porte d'entrée vitrée, profils métal composante peu vernaculaire, et un revêtement en planches.

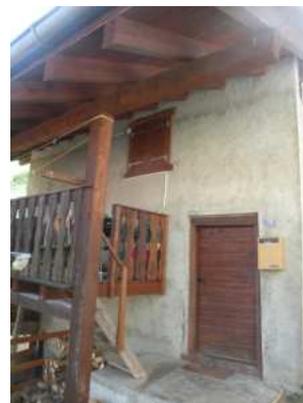
Façade nord-est

Maison rénovée aux façades de ciment avec un crépis gris. La façade sud-est comprend trois étages, au rez deux portes d'anciennes écuries. Un balcon de bois est au premier étage de la façade nord-est. Au nord-ouest le pignon est en planches. La toiture à deux pans est en Eternit.

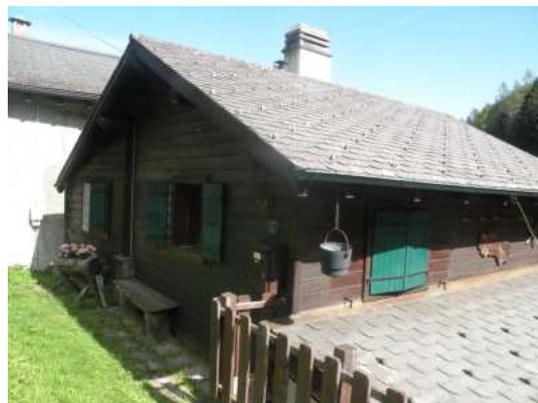
Vue du sud-ouest

Maison rénovée au rez-de-chaussée (au sud-est) en ciment avec un crépis blanc. L'étage est en madriers totalement recouvert de planches. La toiture à deux pans est en Éternit. A côté de cette maison se trouvent un hangar avec une cave et une cabane.

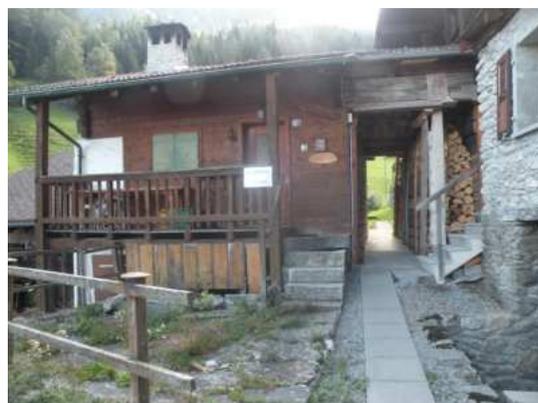
Façade nord-est

Maison rénovée avec un socle de pierres au sud-est. Les façades de l'étage sont en planches. La maison a été agrandie au sud, le revêtement est de planches. La toiture à deux pans est en tuile.

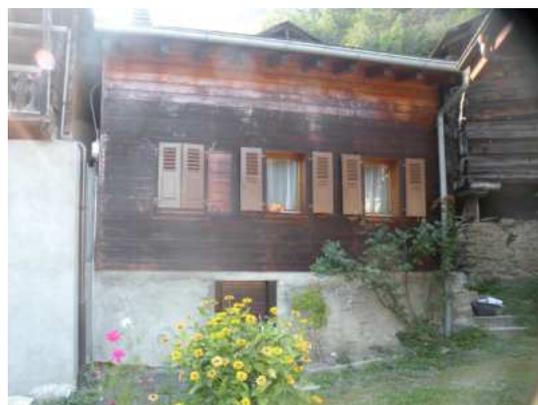
Façade nord-est

Maison rénovée avec le rez-de-chaussée en maçonnerie avec un crépis gris. L'élévation en madrier est couverte de planches. La toiture à deux pans est en Eternit.

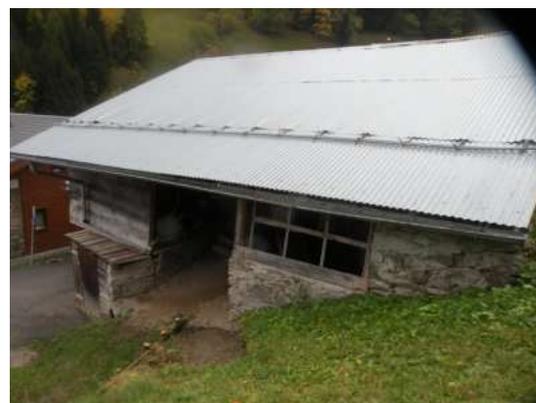
Côté Nord

Ensemble d'éléments reliés, au numéro 13 (fiche 508) soit un grenier et deux granges, avec le rez-de-chaussée de la grange-écurie du nord-est qui a dû servir un temps d'habitat.

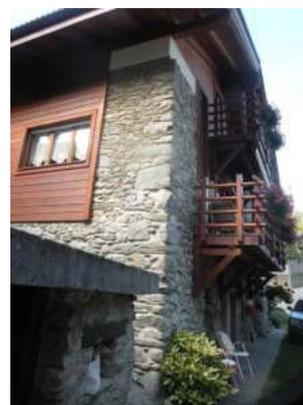
Façade sud-est

Ancienne grange-écurie à chantons transformée en habitation, rénovée avec socle et chaînon d'angle en pierres jointoyées. Des lattes de bois couvrent les parties centrales des façades et les pignons. La façade sud-est a trois étages, avec un balcon au premier, un autre au deuxième.

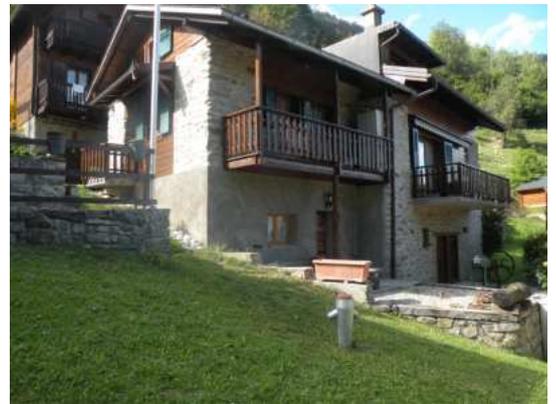
Vue du sud-est

Deux anciennes granges à chantons transformées en habitations, avec des façades en pierres jointoyées au ciment pour la base et les angles. Utilisation de lattes de bois pour les centres. Un balcon de bois, un autre avec une plate-forme en béton. Surélévation de la toiture de la maison au nord, pour une fenêtre. Aspect de lourdeur.

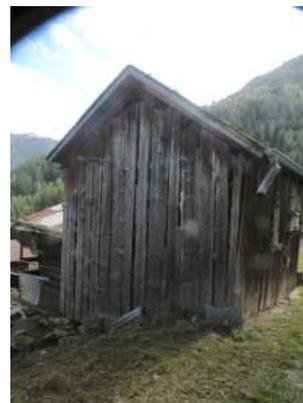
Vue du nord.ouest

Petite grange sur un socle de pierres (en mauvais état), les façades sont constituées de lattes de bois. La toiture à deux pans est en Eternit.

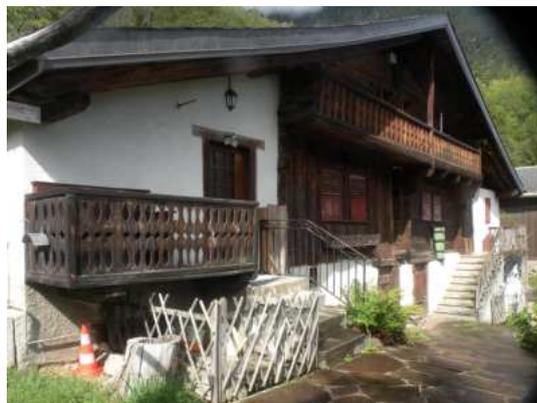
Façade est

Maison formée par deux granges-écuries pour la partie centrale et agrandie sur les deux côtés par un étage de cave et un étage d'accès en ciment. Une des granges (au nord) est en madriers, l'autre recouverte de lattes de bois. Un balcon court sur toute la largeur des deux anciens greniers à l'est. La toiture est à deux pans, en Eternit. Le vire-vent possède une double épaisseur.

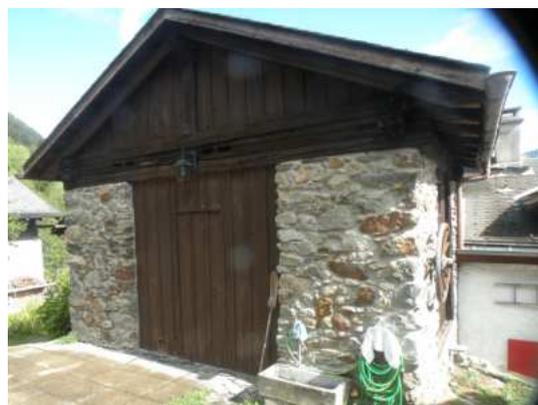
Façade ouest

Grange qui semble avoir été rénovée, les murs sont de pierres jointoyées au ciment, la partie centrale des façades est en lattes de bois, le pignon ouest possède trois madriers et des lattes de bois.

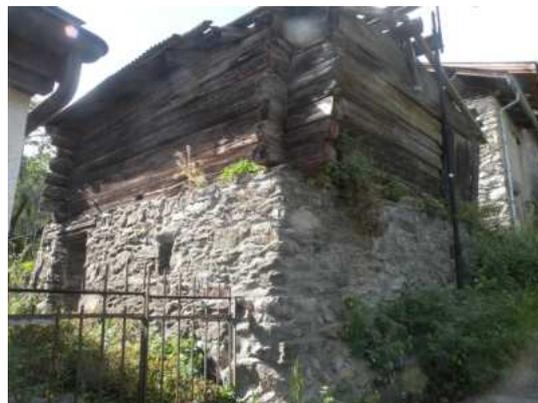
Grange-écurie qui semble n'avoir subi aucune transformation. L'écurie est en pierres jointoyées à la chaux, la grange est formée de madriers, la toiture est en mauvais état et couverte de tôle ondulée.

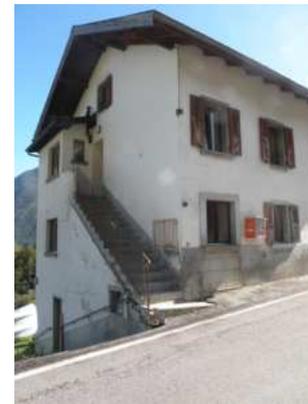
Vue du Nord-Ouest

Maison construite certainement au début du XXe siècle possédant la typologie locale avec un sous-sol important implanté dans une forte pente, l'élévation, au Nord, est de trois étages, à l'Ouest, sur le mur gouttereau, de deux étages. Le rez-de-chaussée servait de restaurant. La salle attenante (qui se trouve dans le bâtiment adjacent numéro 13) servait de salle de kermesse. La maison a subi de nombreuses transformations, la salle d'entrée du restaurant est encore lisible en façade Ouest. Les murs sont crépis de ciment, blanc. La toiture à deux pans est recouverte d'éternit.

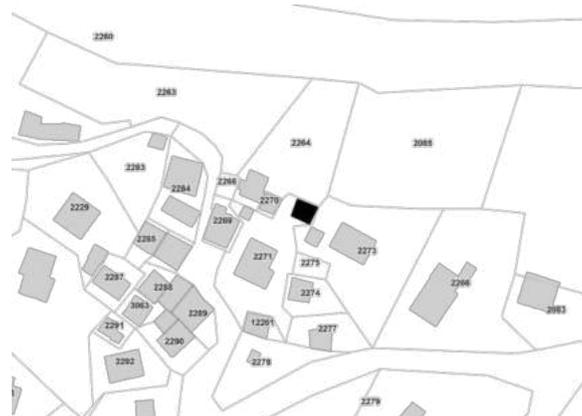
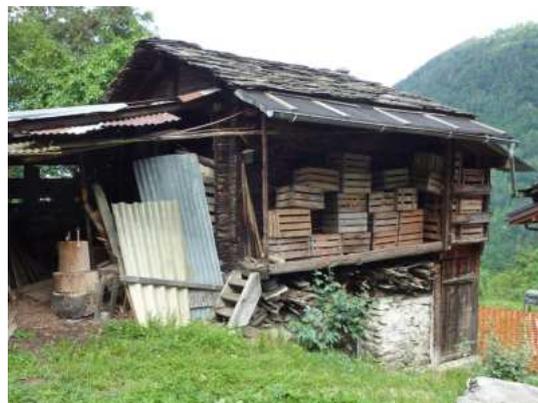
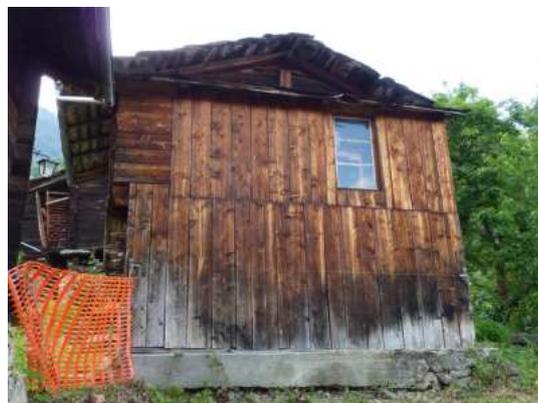
Façade Sud

Bâtisse de bois sur socle en maçonnerie de pierres anciennes jointoyées et crépies à la chaux. Façades en madriers et chaînes d'angles avec encerclement, quilles et pierres à souris. Le faite de la toiture est perpendiculaire aux courbes de niveau. La couverture est mixte, en lauze et en ardoise. La matérialité d'origine est sauvegardée. Façade Est : est en grande partie cachée par une annexe en lame verticale. Façade Ouest, c'est un couvert utilitaire.

Malgré qu'il ait conservé quelques éléments historiques, le bâtiment ne présente plus un grand intérêt pour l'histoire de l'architecture. Il a tout de même le mérite de bien représenter la structure urbanistique du village par sa forme, ses dimensions modestes et l'orientation de son faite perpendiculaire à la pente. De plus, il contribue à maintenir le noyau historique du village.

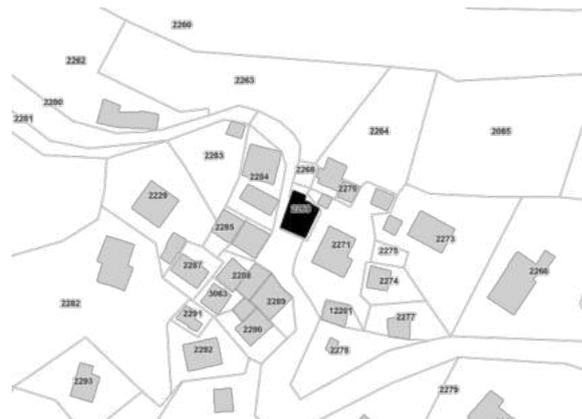
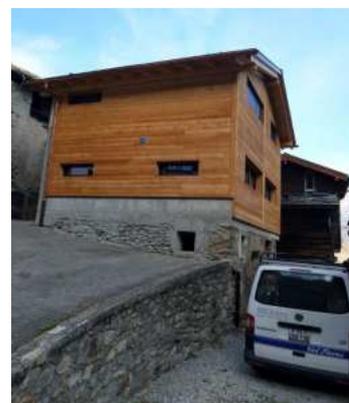
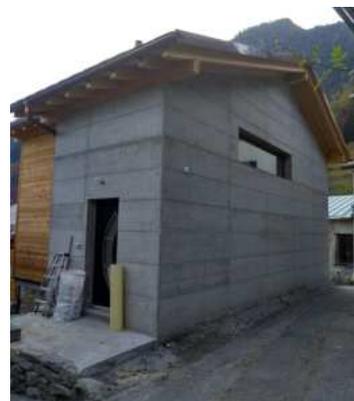
Façade Sud

Le bâtiment a été totalement transformé en 2020. Malgré qu'il conserve quelques éléments anciens comme le mur en pierre de la façade avale, il est totalement neuf. Il a tout de même le mérite de respecter la structure du village par sa forme, son alignement à la rue et l'orientation de son faite. En revanche, sa hauteur a été considérablement augmenté et porte atteinte à l'aspect général du village historique car disproportionné.

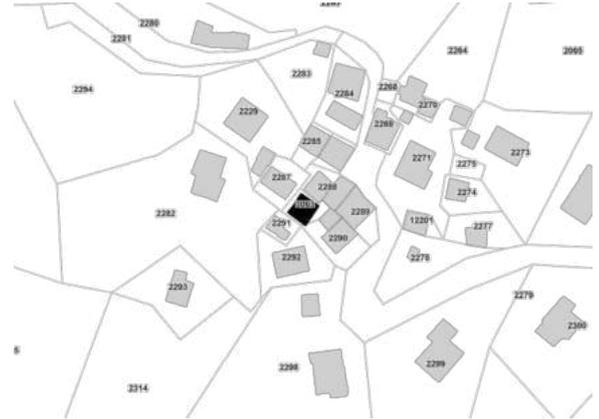
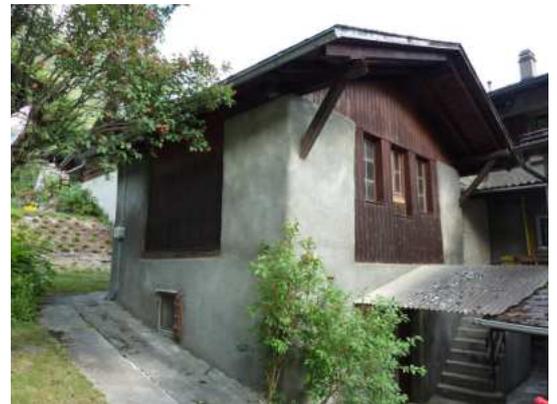
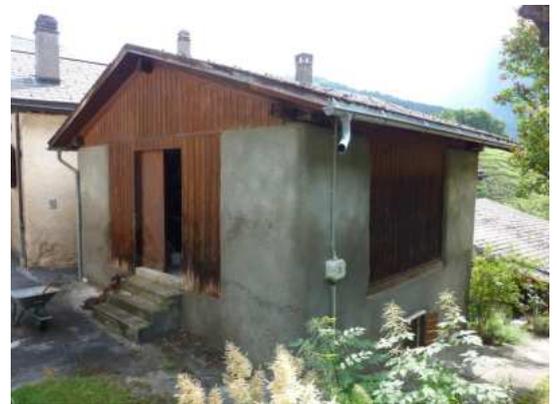
Façade Sud-Ouest

Ancienne grange mixte en maçonnerie et bois, socle et chaîne d'angles crépies, remplissage en lames verticales. Couverture en ardoise artificielle. Bâtiment qui a subi beaucoup de transformations et qui a perdu son aspect originel. Il ne présente plus grand intérêt pour l'histoire de l'architecture, mais qui a le mérite de représenter parfaitement la structure urbanistique du village, à savoir une façade pignon orientée côté aval, généralement au sud, afin de récupérer un maximum de chaleur et de lumière pour les pièces à vivre (situées dans la partie bois). Le faite est ainsi perpendiculaire à la pente. Au contraire, les bâtiments des villages dédiés au commerce sont organisés par rapport à la rue (faîte parallèle à la rue).

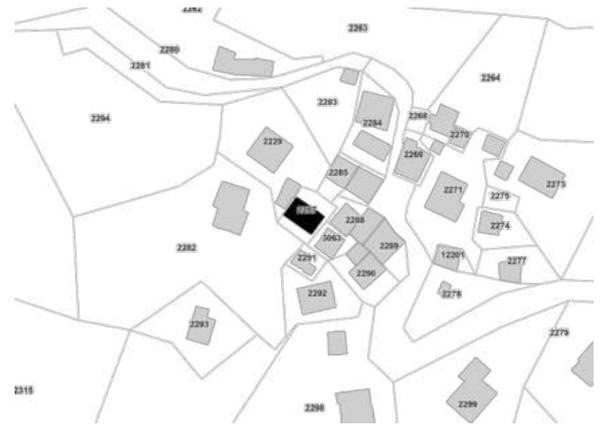
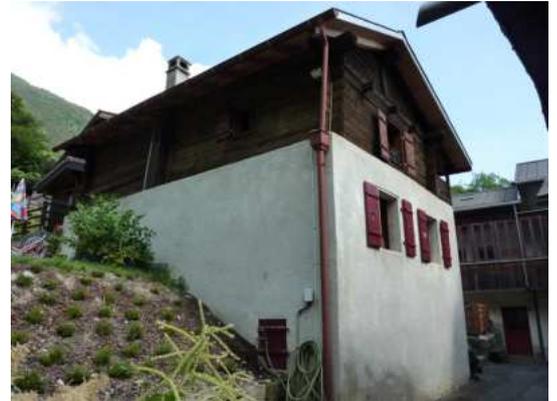
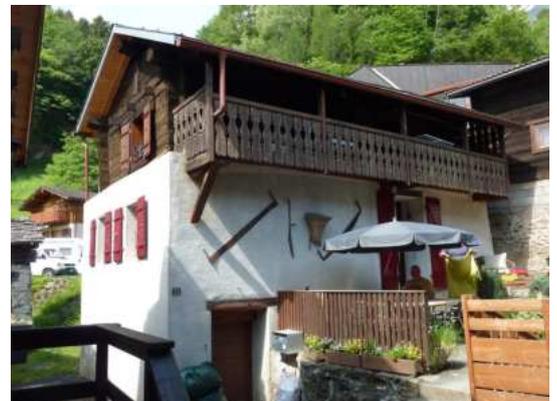
Façades Est + Sud

Bâtisse de trois niveaux dont deux en maçonnerie de pierres anciennes jointoyées et crépiées à la chaux-ciment. Le 3ème niveau est en madriers et chaines d'angles avec une coursive sur la face Nord. Le faite de la toiture est perpendiculaire aux courbes de niveau. La couverture est en ardoise artificielle. La matérialité d'origine est sauvegardée, les parties maçonnerie et bois sont bonnes.

Bâtiment qui a subi beaucoup de transformations et qui a perdu son aspect originel. Il ne présente plus grand intérêt pour l'histoire de l'architecture, mais qui a le mérite de représenter parfaitement la structure urbanistique du village, à savoir une façade pignon orientée côté aval, généralement au sud, afin de récupérer un maximum de chaleur et de lumière pour les pièces à vivre (situées dans la partie bois). Le faite est ainsi perpendiculaire à la pente. Au contraire, les bâtiments des villages dédiés au commerce sont organisés par rapport à la rue (faîte parallèle à la rue).

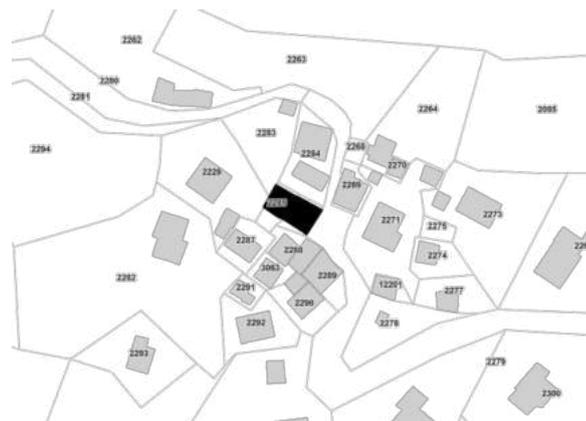
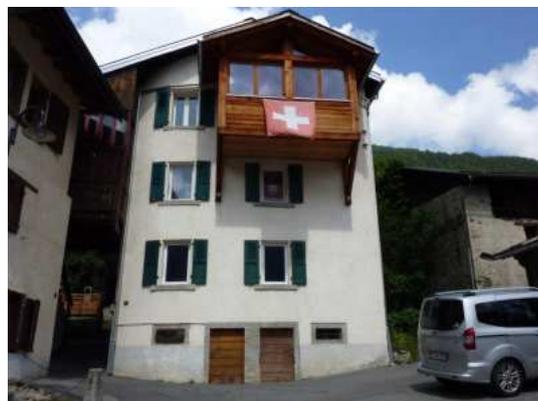
Façade Sud

Bâtisse de quatre niveaux en maçonnerie de pierres anciennes crépies. Façade Sud, une coursive longe le 3ème et 4ème étage. Sur la façade pignon avale Est, 4ème étage est accrochée une annexe peu en phase la substance d'origine. Le faite de la toiture est perpendiculaire aux courbes de niveau. La couverture est en ardoise artificielle. La matérialité d'origine est importante, la partie maçonnerie est bonne. Bâtiment sans grand intérêt pour l'histoire de l'architecture à cause des transformations, mais qui a le mérite de représenter parfaitement la structure urbanistique du village, à savoir une implantation au bord de la rue qui est la source de l'apport économique du village. Le faite parallèle à la route en est l'élément le plus significatif, au contraire des villages dédiés l'économie agropastorale qui sont organisés par rapport au soleil et à la pente (faîte perpendiculaire à la pente).

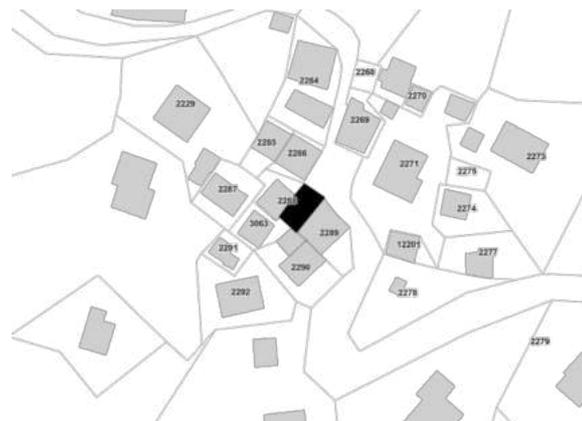
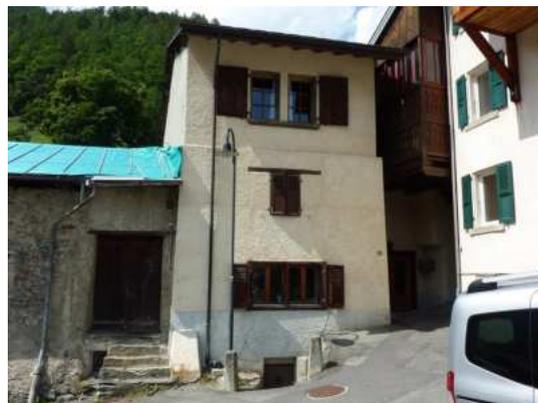
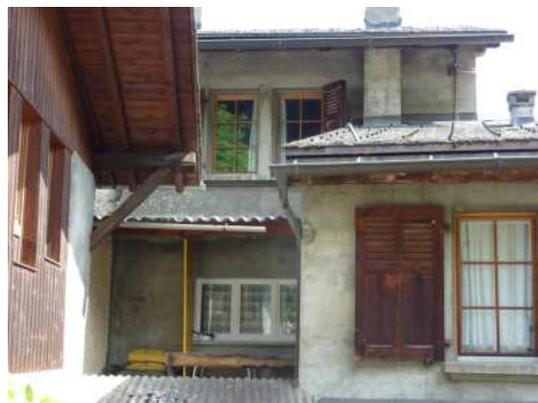
Façade Ouest

Bâtisse de trois niveaux en maçonnerie de pierres anciennes crépies. Le faite de la toiture est perpendiculaire aux courbes de niveau. La couverture est en ardoise artificielle. La matérialité d'origine est importante, la partie maçonnerie est bonne. Le 3ème niveau indique un redan et agrandissement.

Le bâtiment ne présente plus un grand intérêt pour l'histoire de l'architecture. Il a tout de même le mérite de bien représenter la structure urbanistique du village par sa forme, ses dimensions modestes et sa continuité avec les bâtiments alentours. De plus, il contribue à maintenir le noyau historique du village.

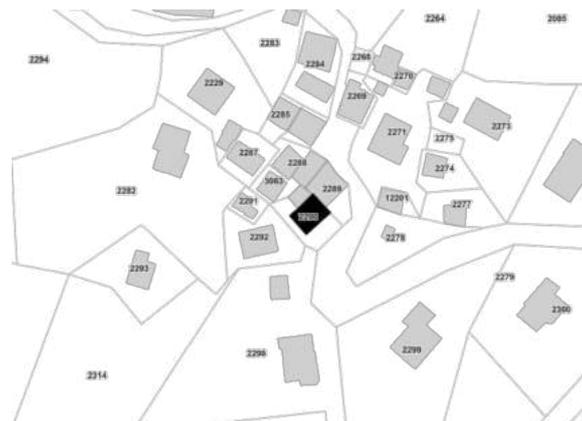
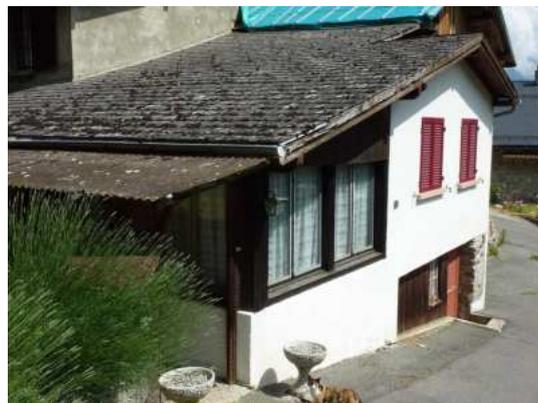
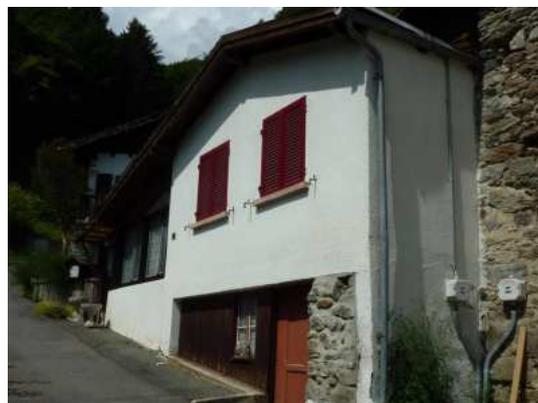
Façade Sud

Bâtisse de deux niveaux en maçonnerie de pierres anciennes crépies . Sur sa partie Sud-Est de l'étage, une véranda complète le volume.

Malgré qu'il ait conservé quelques éléments historiques, le bâtiment ne présente plus un grand intérêt pour l'histoire de l'architecture. Il a tout de même le mérite de bien représenter la structure urbanistique du village par sa forme, ses dimensions modestes et sa continuité avec les bâtiments alentours. De plus, il contribue à maintenir le noyau historique du village.

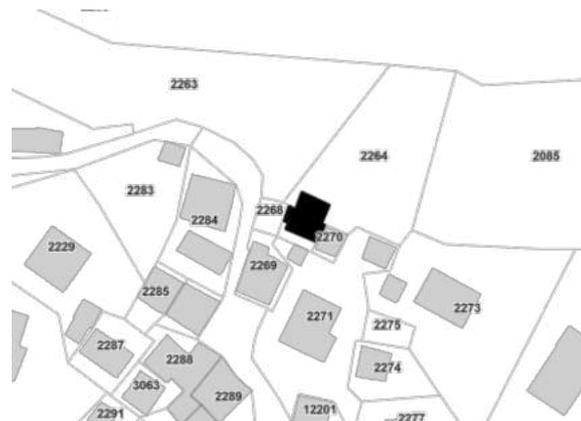
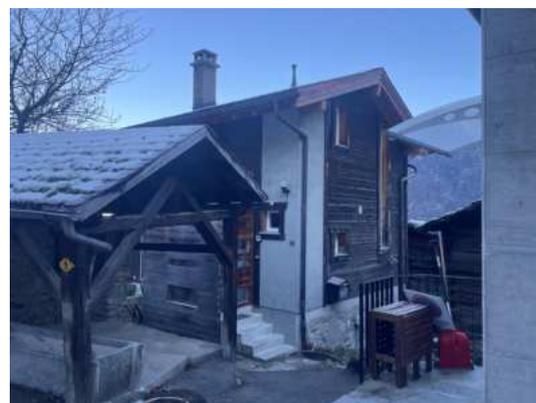
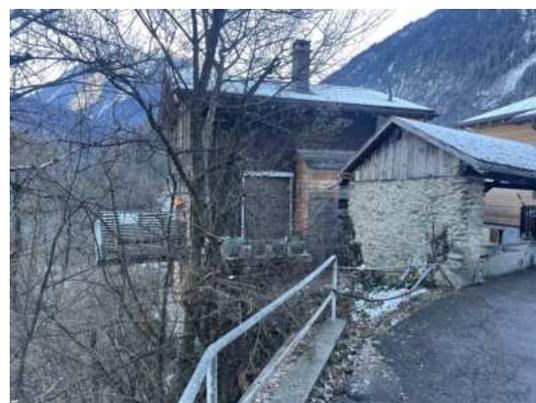
Bâtiment récent sans substance historique mais dont le volume a le mérite de bien s'intégrer au village par ses dimensions modestes et la densité qu'il crée. En revanche, le faite de la toiture est parallèle à la pente, c'est à dire contraire au reste du village.

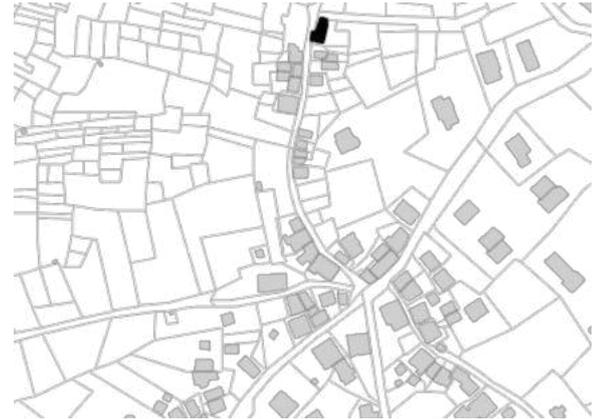
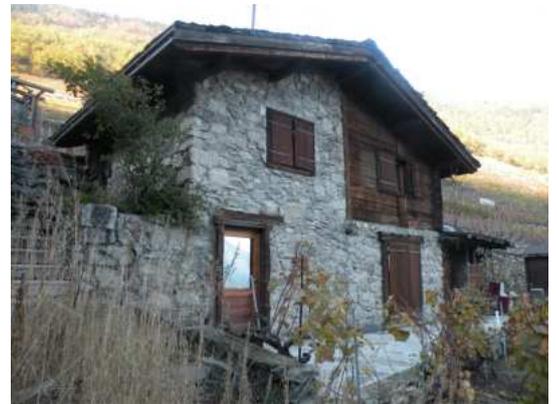
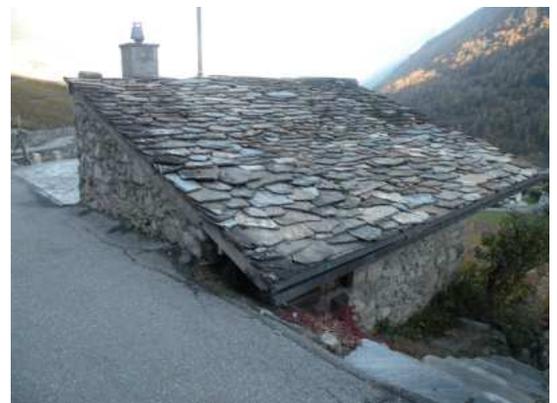
Vue du Sud-Est

Mazot construit au milieu du 20^e siècle, avec de grosses pierres jointoyées au ciment. Une partie de l'étage est en vieux madriers. La toiture à deux pans, orientée à L'Est est en ardoise et en lauze.

Malgré qu'il ait conservé quelques éléments historiques, le mazot n'a plus grand intérêt pour l'histoire de l'architecture en raison des nombreuses transformations. Toutefois, il a le mérite de représenter parfaitement la structure urbanistique du village, à savoir une implantation contigüe aux autres bâtiments avec une forte densité.

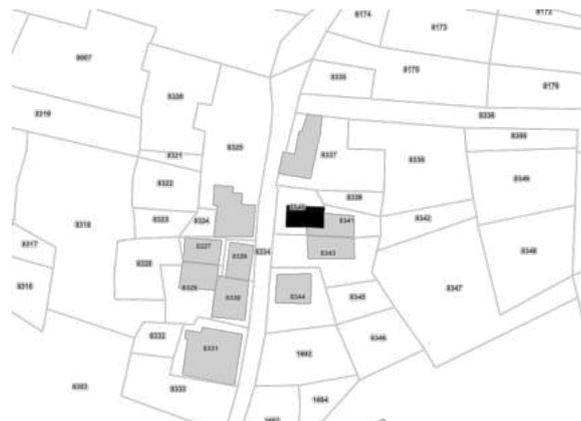
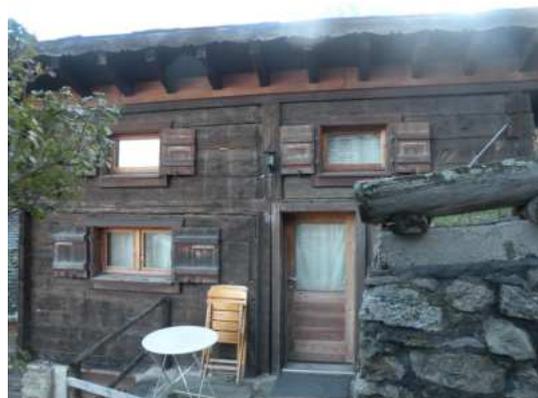
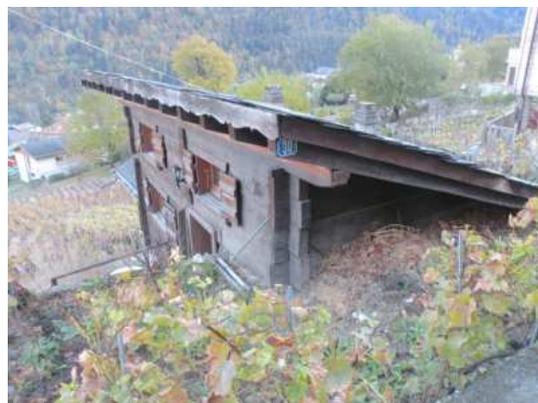
Façade Nord

Ancien mazot transformé.
 Le mazot est une habitation temporaire destinée à loger les paysans vivant dans une autre localité, généralement plus en altitude ou la vigne ne pousse pas, pendant la période de travail de la vigne. En raison de son utilisation ponctuelle, il ne possède qu'un confort rudimentaire, n'offrant que l'essentiel pour vivre sur une courte durée.

Malgré qu'il ait conservé quelques éléments historiques, le mazot n'a plus grand intérêt pour l'histoire de l'architecture en raison des nombreuses transformations. Toutefois, il a le mérite de bien représenter la structure urbanistique du village, à savoir une implantation contiguë aux autres bâtiments avec une forte densité.

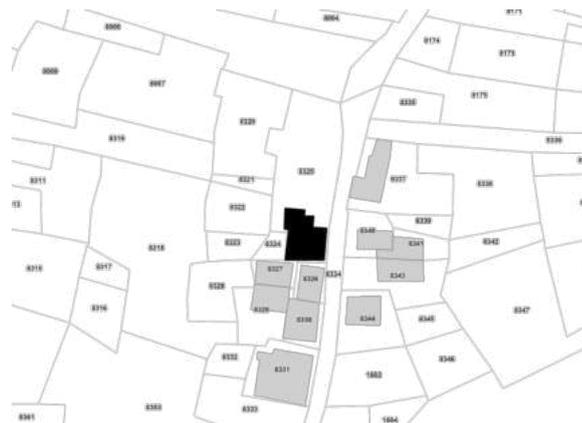
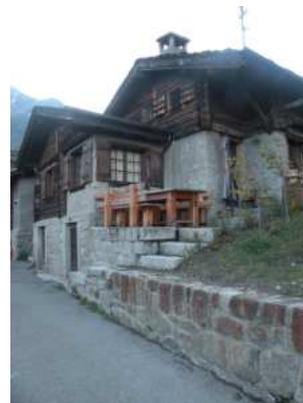
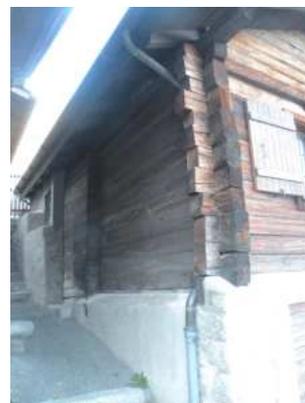
Vue du Nord-Est

Mazot rénové et fortement agrandi dans les années 1960. Les deux caves, à l'Est sont construites de grosses pierres quadrangulaires jointoyées au ciment. Une partie de l'élévation est en ciment, l'autre moitié en madriers. L'agrandissement forme un deuxième mazot, à l'Ouest, de deux étages habitable. Le rez-de-chaussée est en ciment, l'élévation en madriers. Les deux toitures sont à deux pans, en ardoises. Le bâtiment ne présente plus un grand intérêt pour l'histoire de l'architecture. Il a tout de même le mérite de bien représenter la structure urbanistique du village par sa forme, ses dimensions modestes et l'orientation de son faite perpendiculaire à la pente. De plus, il contribue à maintenir le noyau historique du village.
