INVENTAIRE DU PATRIMOINE BATI 137-208-000-000	Martigny-Combe	Commune 137	Fiche 208
---	-----------------------	-----------------------	---------------------

Catégorie	Habitation
Objet	
Adresse	Le Borgeaud 43
Localité	Le Borgeaud
Parcelle n°	8578
Folio n°	34
Zone(s)	Zone B - Le Borgeaud
Fonction initiale	Habitation
Fonction actuelle	Habitation

Description / Justification

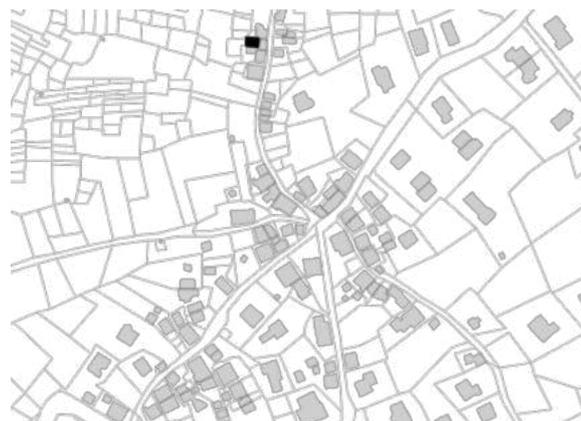
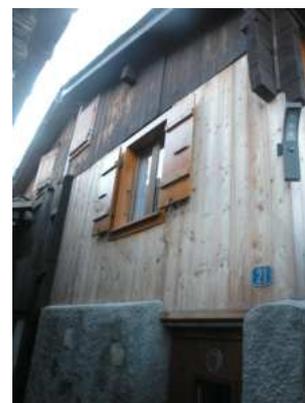
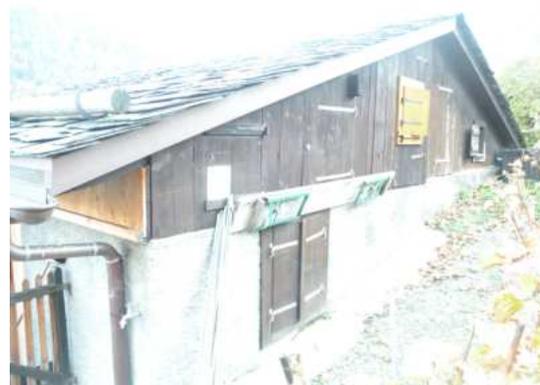
Façade Est

Demi-mazot partageant son faite avec le numéro 17, très proche du mazot voisin à l'Est. Il a récemment été restauré, les murs de la cave sont crépis de ciment. L'habitat est couvert de lattes de bois récentes, et de lattes anciennes pour le demi-pignon. L'élévation Ouest est en ciment et en lattes anciennes. La toiture est couverte d'ardoises.

Malgré qu'il ait conservé quelques éléments historiques, le mazot n'a plus grand intérêt pour l'histoire de l'architecture en raison des nombreuses transformations. Toutefois, il a le mérite de représenter parfaitement la structure urbanistique du village, à savoir une implantation contiguë aux autres bâtiments avec une forte densité.

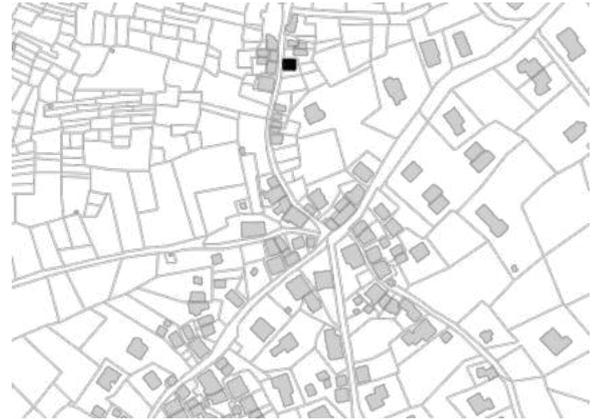
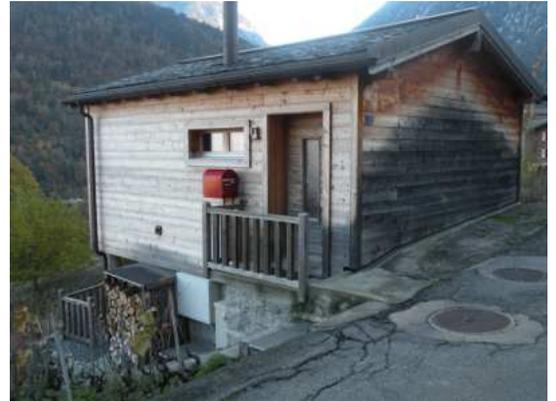
Vue du Nord-Ouest

Mazot totalement refait, l'étage de la cave est construit de grosses pierres jointes au ciment, l'habitat est en lattes de bois. la toiture à deux pans est en Eternit. La partie Est de l'étage a été agrandie, l'avancée repose sur trois piles de ciment.

Malgré qu'il ait conservé quelques éléments historiques, le mazot n'a plus grand intérêt pour l'histoire de l'architecture en raison des nombreuses transformations. Toutefois, il a le mérite de bien représenter la structure urbanistique du village, à savoir une implantation contiguë aux autres bâtiments avec une forte densité.

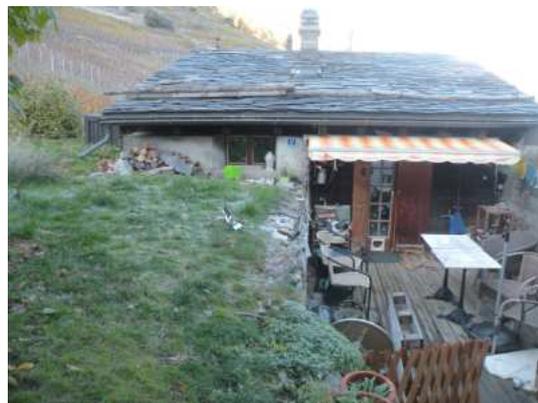
Demi-mazot jouxtant le numéro 21 au Nord et le 15 à l'Est n'ayant vraisemblablement pas de cave. La façade Sud est partiellement en madriers (Est), le reste de l'élévation est en ciment. Le demi-pignon à l'Ouest est en lattes de bois.

Façade Sud

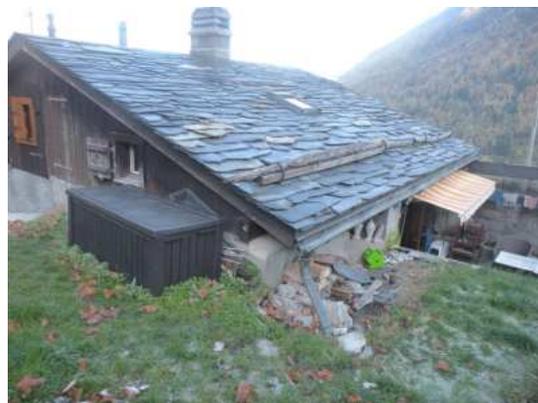
Demi-pignon à l'Ouest

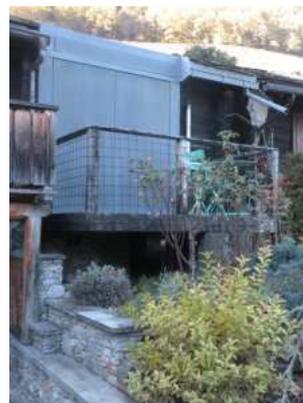
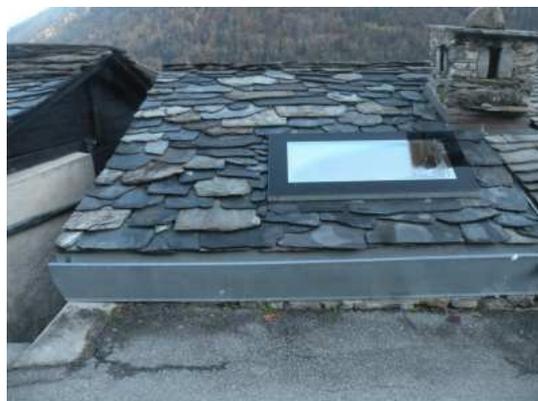
Mazot entièrement restauré avec les murs de la cave en pierres jointoyées au ciment et une porte vitrée. L'élévation est en madriers, une baie avec cadre et volets de métal occupe presque toute la surface de la façade Sud-Est. Cet étage possède un balcon de bois. La toiture à deux pans est en ardoise. Le gouttereau est au même niveau que la route.

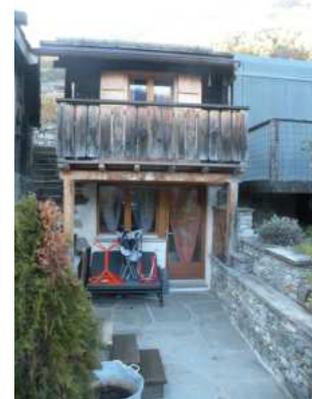
Mazot totalement transformé; les murs ont été refait au ciment et avec de gros blocs de pierres. L'ancienne cave comprend en façade Sud-Est une porte vitrée et une fenêtre. L'élévation est en madriers, une porte-fenêtre vitrée occupe le centre de la façade, un balcon de bois prolonge l'espace. La toiture est à deux pans, en lauzes.

Façade Sud-Est

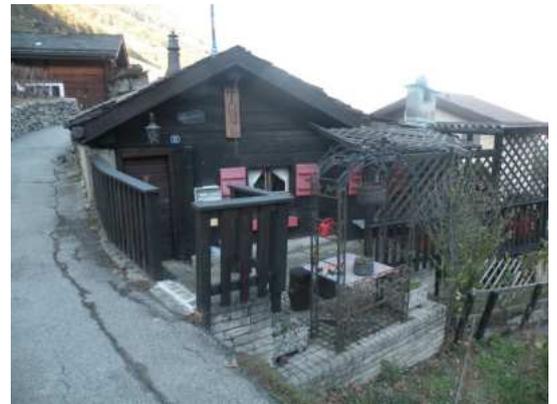
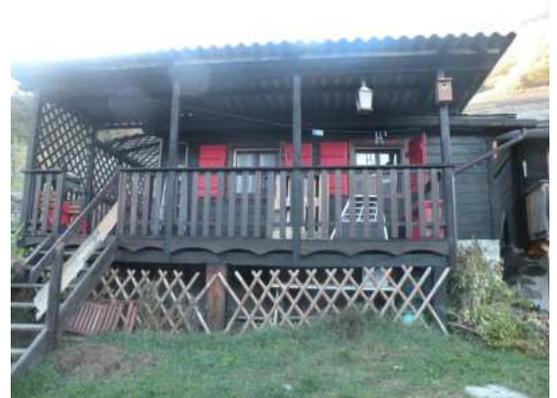
Mazot totalement refait dans sa partie basse avec des grosses pierres et du ciment (porte de la cave est au Nord). L'étage de l'habitation a été agrandi, un mur en ciment comprend la moitié de la façade Nord. L'autre partie de cette façade est en madriers, tout comme la façade Sud. La façade Est est en madriers récents et un balcon prolonge cet espace, il est couvert d'un avant-toit de tôle. Une pergola prolonge la terrasse au Sud.

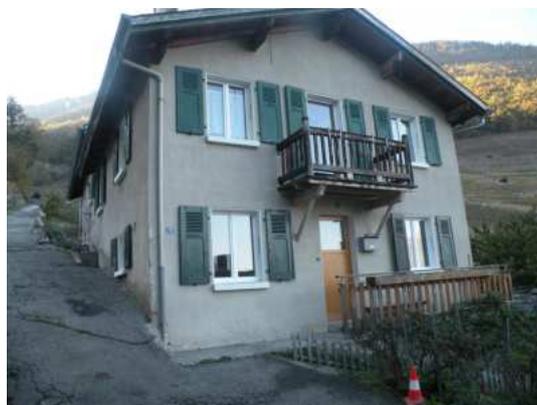
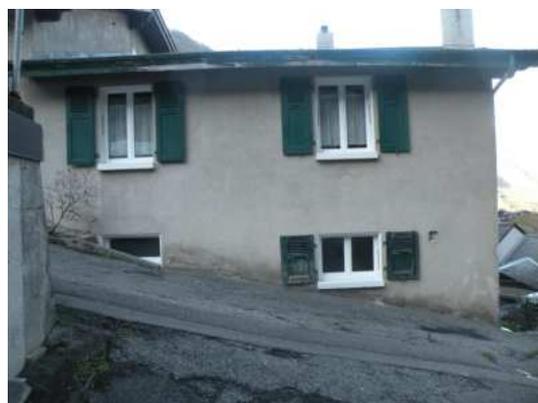
Maison jumelle à sa voisine également construite en 1942, sur une même parcelle, numéro 1632. Pas de typologie particulière, la maison est construite dans la forte pente, elle possède deux étages, les façades ont un crépis gris. Un balcon de bois est au centre de la façade Est. La toiture à deux pans est en Eternit.

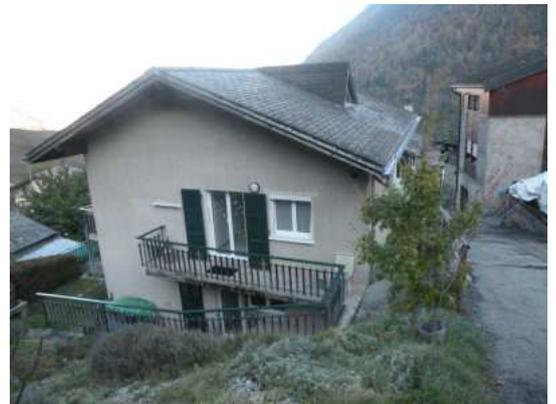
Maison jumelle à sa voisine également construite en 1942, sur une même parcelle, numéro 1632. Pas de typologie particulière, la maison est construite dans la forte pente, elle possède deux étages, les façades ont un crépis gris. Un balcon de ciment avec une balustrade en fer court sur la façade Ouest. La toiture à deux pans et une petite lucarne, elle est en Eternit.

Vue du Sud-Ouest

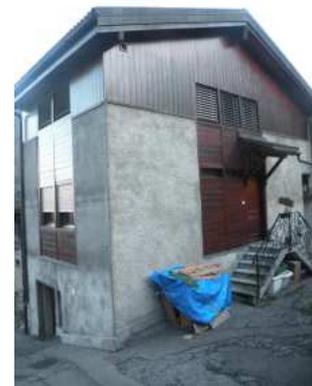
Maison de construction récente, peut-être sur l'emplacement d'une ancienne grange-écurie. Située dans la pente, elle comprend trois étages. Les façades sont couvertes de crépis gris, leur centre est en bois et il comprend les fenêtres. L'étage sous-toit est constitué de lattes en bois. La toiture à deux pans est couverte de tuiles.

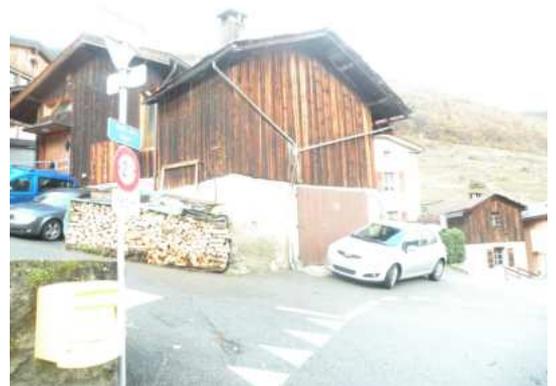
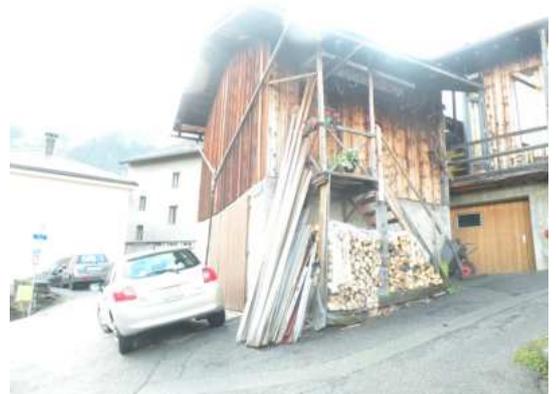
Grange-écurie au centre du village, transformée pour la partie écurie en garage, tandis que la partie grange sert de bûcher. Les pierres sont couvertes de ciment et l'élévation est en lattes de bois. La toiture à deux pans est en ardoise.

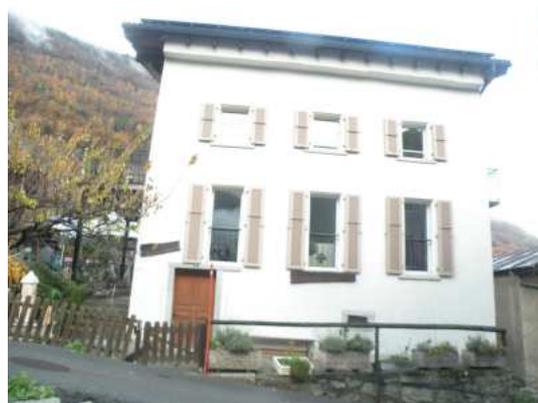
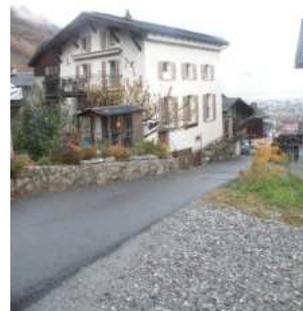
Maison d'habitation transformée à plusieurs reprises. Les encadrements en pierre de la porte d'entrée datent du début du XXe siècle. Elle est composée d'un étage de cave, de deux étages d'élévation et un attique au niveau du pignon. Les murs sont couverts d'un crépis blanc. Un balcon se trouve sur la façade Est, un autre à l'Ouest. La toiture est à deux pans, le faite orienté au Nord-Est.

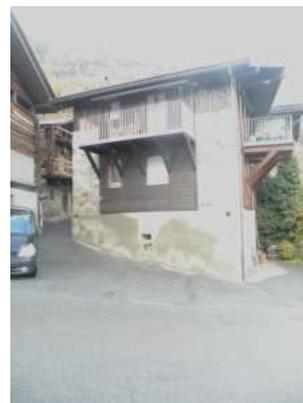
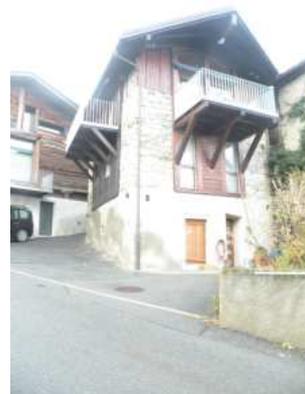
Grange-écurie restaurée avec l'étage de l'écurie recouvert de ciment. L'élévation de deux étages possèdent des murs de pierres jointoyées au ciment pour les trois-quarts de la hauteur, les parties centrales sont en bois et possèdent les ouvertures de fenêtres. La portion supérieure est en lattes de bois. Un balcon de bois avec balustrade de fer se trouve sur les façades S-E et N-E. Le toit est à deux pans, couvert de tuiles.

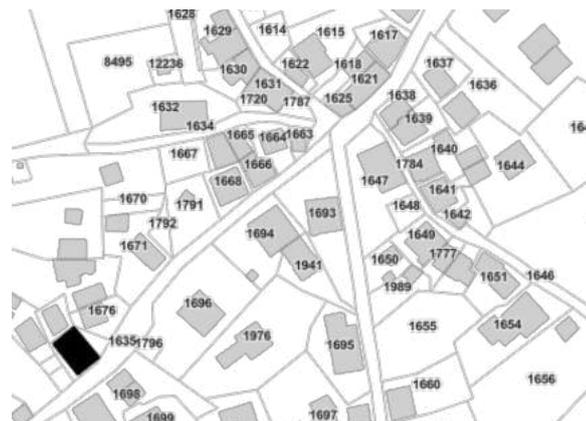
Ancien raccard qui a été dévasté par une transformation en habitation peu respectueuse du bâtiment d'origine à cause des nombreuses nouvelles ouvertures, de leur taille, et de la fermeture de l'espace d'air entre le socle et la partie supérieure. La transformation a tout de même le mérite d'avoir maintenu les gabarits de l'existant et le volume du bâtiment s'intègre toujours parfaitement son environnement par ses dimensions et l'orientation de son faite.

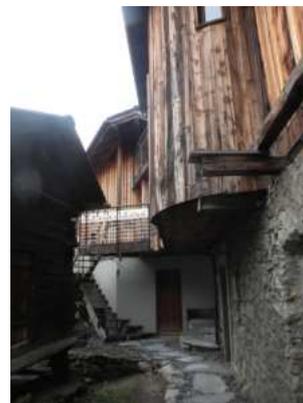
Façades Nord-Est

Maison d'habitation composée de plusieurs corps. L'habitat le plus au nord est une grange-écurie transformée en habitation, la façade Nord-Est en lattes de bois fait une avancée en port-à-faux. La portion la plus au Sud est une construction récente (1986) aux formes irrégulières. Le passage entre ces deux corps se fait à l'étage. Les balcons avec des barrières de fer avec un motif font peu local.

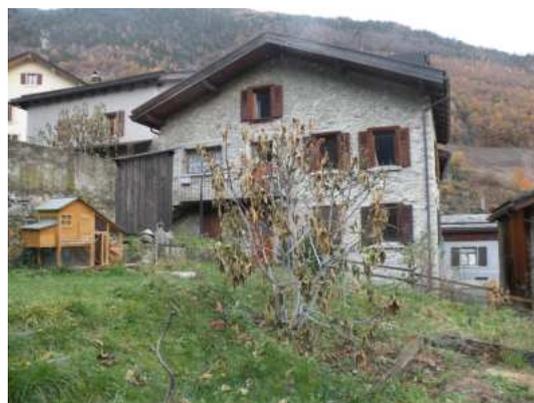
Façade Sud-Est

Bâtiment servant initialement de grange-écurie, rénové à plusieurs reprises. Deux caves forment la base de la bâtisse, l'élévation est de deux étages, une fenêtre est au niveau du pignon. Les murs sont de pierres jointoyées au ciment. La toiture à deux pans est en Eternit.

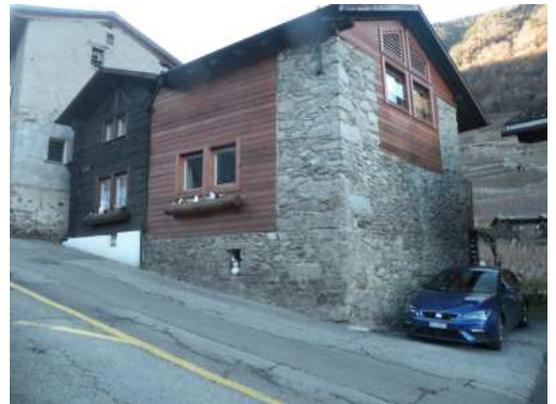
Vue du Nord-Est

Ancienne grange-écurie transformée en habitation composée de deux maisons réunies. La maison la plus au Nord garde un aspect de grange-écurie avec deux caves, bien que les murs soient refaits et jointoyés au ciment. L'étage de l'habitat possède des lattes de bois pour la partie centrale des façades S-E et N-E. Les façades de l'autre maison plus au Sud sont en madriers, sauf côté N-O, en crépis de ciment blanc et seul le pignon est en madrier. Un balcon de bois est sur cette façade. Les deux toitures sont à deux pans, couvertes d'Éternit.

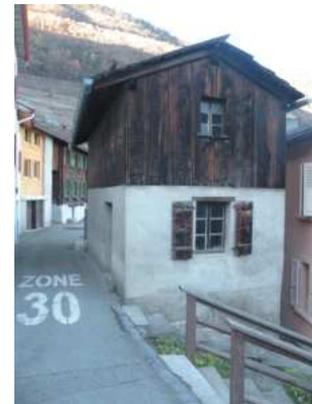
Vue du Sud-Est

Ancienne maison d'habitation (? selon le Registre des bâtiments et des logements de la Confédération) datant de 1900, actuellement servant de dépôt. Deux caves avec des murs de pierres jointoyées au ciment, un étage avec un crépis gris en ciment et un étage en lattes de bois. La toiture à deux pans est couverte d'ardoise (partiellement de tôle)

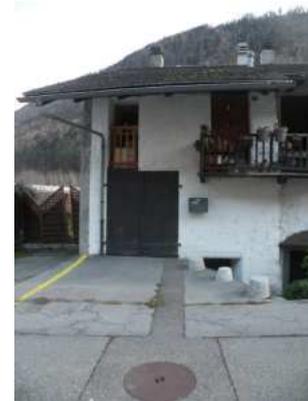
Façade Nord-Ouest

Maison très étroite mais profonde dotée d'une cave et de deux étages. La bâtisse est construite en pierres, les murs sont épais et blanchis à la chaux. La façade Nord-Est n'a pas de fenêtre, le premier étage au Sud-est possède un balcon. La toiture est à deux pans, en éternit.

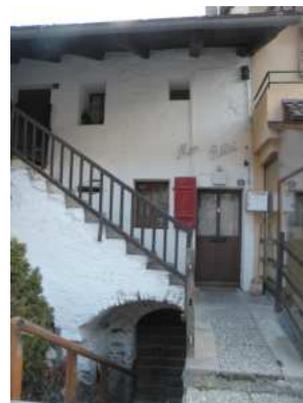
Façade nord-Ouest

Maison ancienne, avec deux caves et possédant deux étages. Les murs très épais sont constitués de pierres jointoyées. Le crépis est fait à la chaux. La toiture à deux pans est en Eternit. Matérialité d'origine présente.

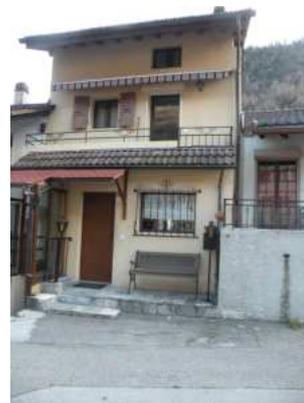
Façade Nord-Ouest

Bâtisse ancienne totalement rénovée et agrandie d'un étage voire plus. Elle comprend un sous-sol en cave, deux étages et un attique. Toutes les façades revêtent un crépis ocre. Un balcon se trouve sur la façade Ouest. La toiture est à deux pans, en tuiles.

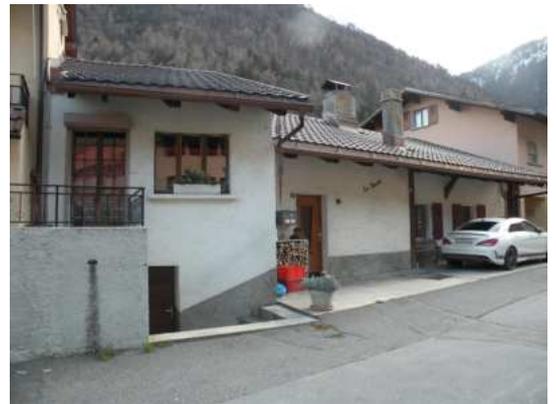
Façade nord-ouest

Maison ancienne transformée en 1971. La matérialité d'origine n'est plus présente. La bâtisse possède une cave semi-enterrée et un étage. La façade Ouest est marquée par des profondeurs différentes, cela allège sa massivité. Le crépis des façades est blanc. La toiture à deux pans est en tuiles. Un quart de la façade Sud-Est est en lattes de bois.

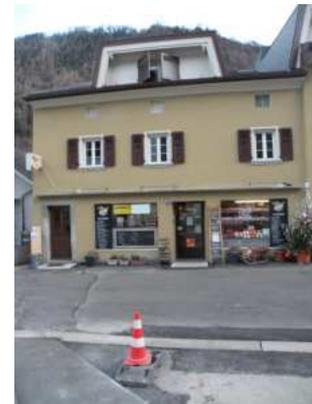
Façade Nord-Ouest

Maison de trois étages dont le rez-de-chaussée comprend des vitrines (magasin d'alimentation). Cette bâtisse possède deux numéros postaux (39 et 41) et elle est de facture identique à la maison qu'elle jouxte (num. 43/45). Toutes deux se trouvent sur une seule parcelle numéro 254. Les façades ont un crépis ocre. La toiture à deux pans est percée de deux lucarnes. Un balcon se trouve côté Sud-Est.

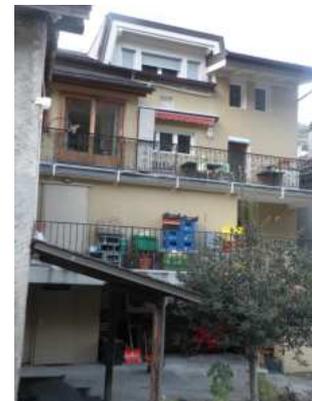
Façade Sud-Est

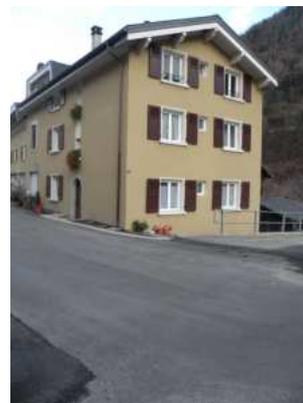
Maison de trois étages dont le rez-de-chaussée comprend une vitrine. Au Sud-est se trouve une cave mi-enterrée. Cette bâtisse possède deux numéros postaux (43 et 45) et elle est de facture identique à la maison qu'elle jouxte (num. 39/41). Toutes deux se trouvent sur une seule parcelle numéro 254. Le crépis est ocre. La toiture est à deux pans avec diverses inclinaisons et il s'y trouvent deux lucarnes.

Vue du Sud-Ouest

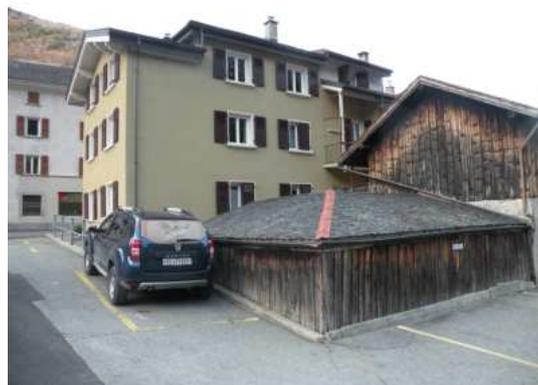
Vue du Sud-Est

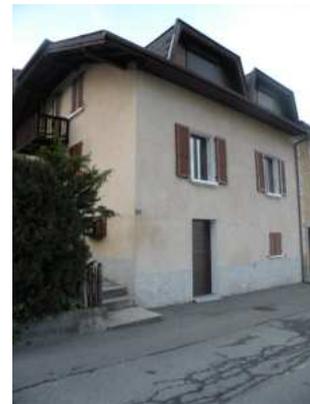
Maison de forme carrée avec un étage de cave et deux étages d'habitation. Le crépis de ciment est ocre. La toiture à deux pans est percée de deux lucarnes. Un petit balcon se trouve au Sud.

Vue du Sud-Est

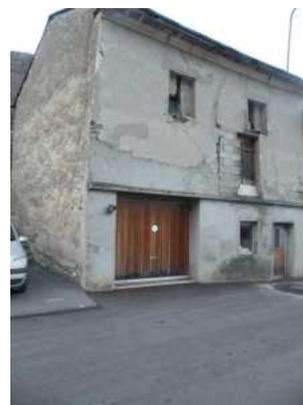
Malgré qu'il ait conservé quelques éléments historiques (corniche et finesse de la toiture), le bâtiment ne présente plus un grand intérêt pour l'histoire de l'architecture, mais a le mérite de représenter parfaitement la structure urbanistique du village, à savoir une implantation au bord de la rue qui est la source de l'apport économique du village. Le faîte parallèle à la route en est l'élément le plus significatif, au contraire des villages dédiés l'économie agropastorale qui sont organisés par rapport au soleil et à la pente (faîte perpendiculaire à la pente).

Vue du Sud-Est

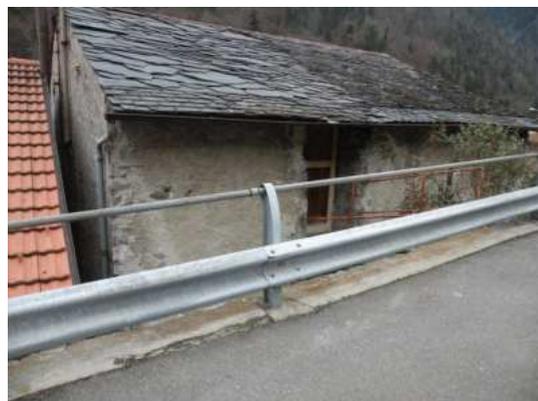
Vue du Nord- Ouest

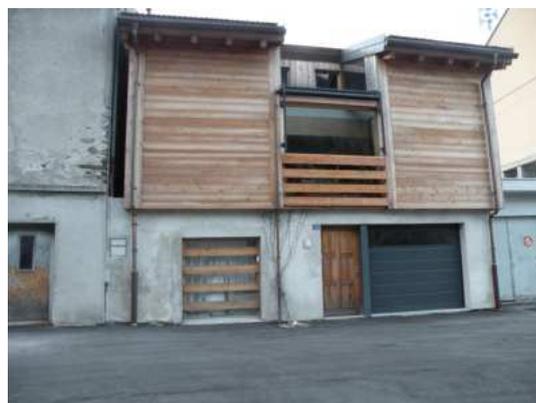
Maison restaurée récemment étant peut-être à l'origine une grange écurie. Le rez-de-chaussée comprend l'entrée, un garage et une baie vitrée. Les deux étages d'habitation sont en lattes de bois. La partie centrale, en retrait, laisse place à un balcon. La toiture est à deux pans couverts de tuiles.

Façade Sud-Est

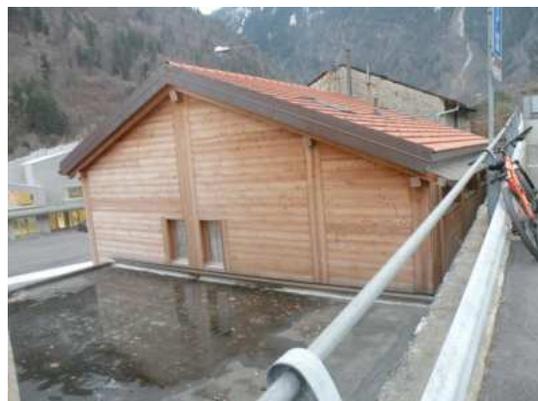
Vue du Nord-Ouest

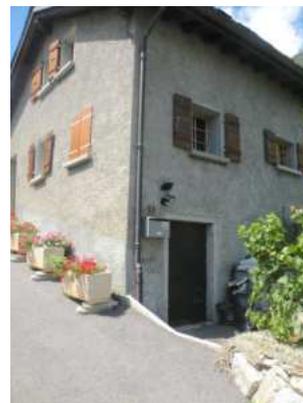
Il s'agit d'une maison d'habitation ayant un cave au nord-est. L'habitat est sur deux étages, les larmiers de fenêtre débordent, le crépis bulbeux gris est en ciment. La toiture à deux pans, le faite axé au sud-est. Le vire-vent possède une double épaisseur.

Vue du nord-est

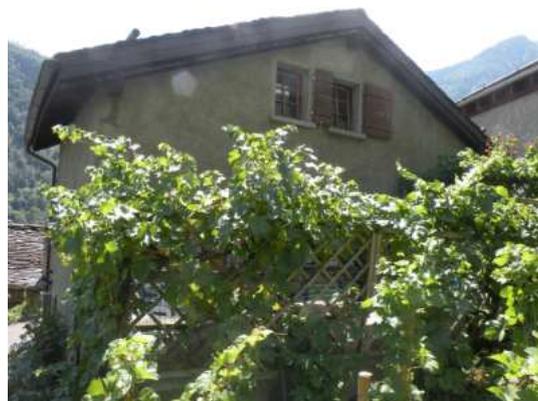
Façade nord-ouest

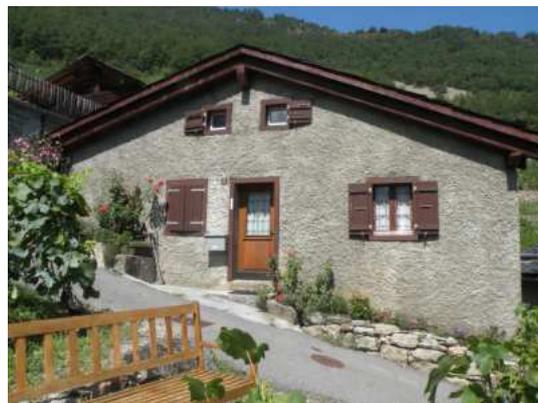
Mazot de la taille de deux mazots, implanté sur une zone au fort dénivelé. Deux caves se situent sur la façade nord-est. Toutes les façades revêtent un crépis gris en ciment. Les encadrements de porte et de fenêtre sont en bois. Au sud-ouest la maison joute une cave. La toiture à deux pans avec un faite axé au sud-est est surélevée d'une poutre au-dessous des chevrons.

Façade sud-est

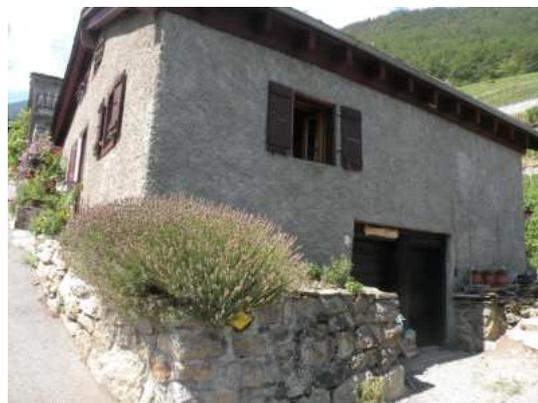
Façade nord-est

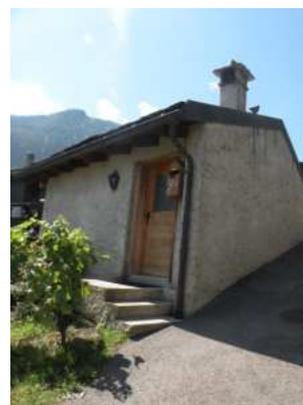
Vue du nord-est

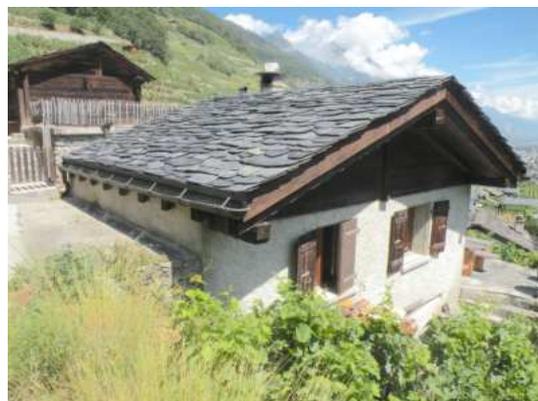
Façade sud-est

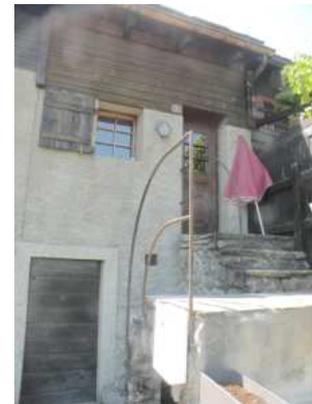
Façade nord-est

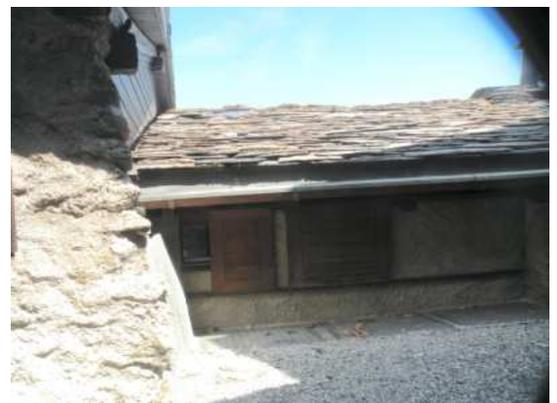
Façade sud-ouest (gauche de la photo)

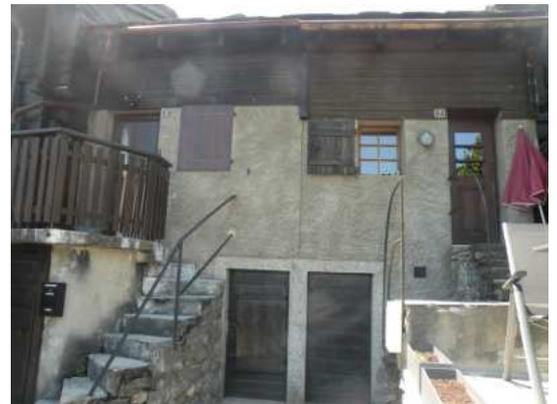
Façade nord-est (gauche de la photo)

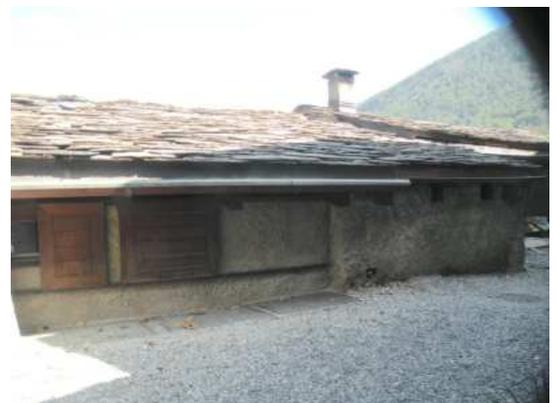
façade sud-ouest (partie sans fenêtre)

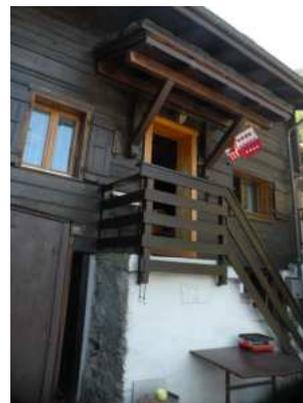
Façade nord-est

Ancien mazot transformé.
Le mazot est une habitation temporaire destinée à loger les paysans vivant dans une autre localité, généralement plus en altitude ou la vigne ne pousse pas, pendant la période de travail de la vigne. En raison de son utilisation ponctuelle, il ne possède qu'un confort rudimentaire, n'offrant que l'essentiel pour vivre sur une courte durée. De nombreux mazots sont partagés par deux familles, chacune occupant une moitié du toit. Construits aussi bien en maçonnerie qu'en bois ou un mélange des deux, ils sont généralement érigés avec un faîte perpendiculaire à la pente et une façade pignon donnant sur la vallée. La particularité des villages de Martigny-Combe réside dans la continuité de ses mazots qui s'alignent également à la rue, donnant naissance à de longues rangées de bâtiments. Ils représentent ainsi parfaitement la position de Martigny-Combe entre plaine et montagne, où les bâtiments sont parfois positionnés par rapport à la rue, parfois par rapport à la pente.

Malgré qu'il ait conservé quelques éléments historiques, le mazot n'a plus grand intérêt pour l'histoire de l'architecture en raison des nombreuses transformations. Toutefois, il a le mérite de représenter parfaitement la structure urbanistique du village, à savoir une implantation contiguë aux autres bâtiments avec une forte densité.

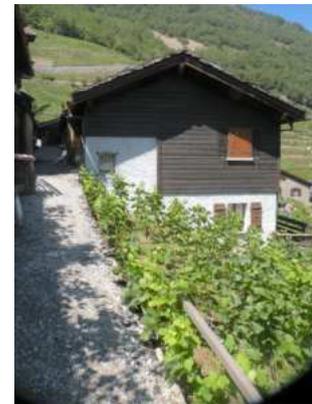
Façade sud-est

Ancien mazot transformé.
Le mazot est une habitation temporaire destinée à loger les paysans vivant dans une autre localité, généralement plus en altitude ou la vigne ne pousse pas, pendant la période de travail de la vigne. En raison de son utilisation ponctuelle, il ne possède qu'un confort rudimentaire, n'offrant que l'essentiel pour vivre sur une courte durée. De nombreux mazots sont partagés par deux familles, chacune occupant une moitié du toit. Construits aussi bien en maçonnerie qu'en bois ou un mélange des deux, ils sont généralement érigés avec un faîte perpendiculaire à la pente et une façade pignon donnant sur la vallée. La particularité des villages de Martigny-Combe réside dans la continuité de ses mazots qui s'alignent également à la rue, donnant naissance à de longues rangées de bâtiments. Ils représentent ainsi parfaitement la position de Martigny-Combe entre plaine et montagne, où les bâtiments sont parfois positionnés par rapport à la rue, parfois par rapport à la pente.

Malgré qu'il ait conservé quelques éléments historiques, le mazot n'a plus grand intérêt pour l'histoire de l'architecture en raison des nombreuses transformations. Toutefois, il a le mérite de représenter parfaitement la structure urbanistique du village, à savoir une implantation contiguë aux autres bâtiments avec une forte densité.

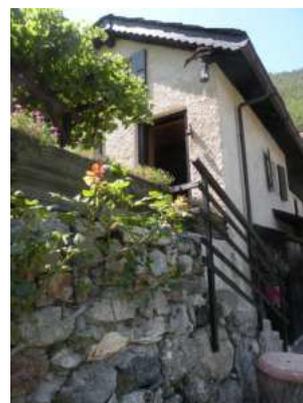
Vue du nord-est, terrasse et maison

Ancien mazot transformé.
Le mazot est une habitation temporaire destinée à loger les paysans vivant dans une autre localité, généralement plus en altitude ou la vigne ne pousse pas, pendant la période de travail de la vigne. En raison de son utilisation ponctuelle, il ne possède qu'un confort rudimentaire, n'offrant que l'essentiel pour vivre sur une courte durée. De nombreux mazots sont partagés par deux familles, chacune occupant une moitié du toit. Construits aussi bien en maçonnerie qu'en bois ou un mélange des deux, ils sont généralement érigés avec un faîte perpendiculaire à la pente et une façade pignon donnant sur la vallée. La particularité des villages de Martigny-Combe réside dans la continuité de ses mazots qui s'alignent également à la rue, donnant naissance à de longues rangées de bâtiments. Ils représentent ainsi parfaitement la position de Martigny-Combe entre plaine et montagne, où les bâtiments sont parfois positionnés par rapport à la rue, parfois par rapport à la pente. Le bâtiment n'était auparavant pas en tête du groupement, un autre bâtiment le prolongeait, aujourd'hui démoli.

Malgré qu'il ait conservé quelques éléments historiques, le mazot n'a plus grand intérêt pour l'histoire de l'architecture en raison des nombreuses transformations. Toutefois, il a le mérite de représenter parfaitement la structure urbanistique du village, à savoir une implantation contigüe aux autres bâtiments avec une forte densité.

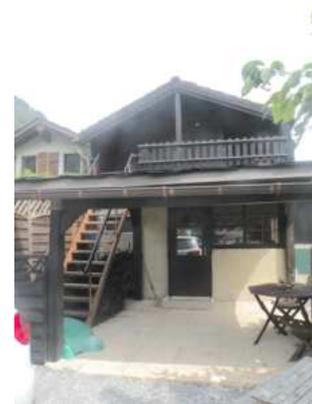
façade sud-ouest

Ancien mazot transformé et rehaussé.
 Le mazot est une habitation temporaire destinée à loger les paysans vivant dans une autre localité, généralement plus en altitude ou la vigne ne pousse pas, pendant la période de travail de la vigne. En raison de son utilisation ponctuelle, il ne possède qu'un confort rudimentaire, n'offrant que l'essentiel pour vivre sur une courte durée. De nombreux mazots sont partagés par deux familles, chacune occupant une moitié du toit.

Malgré qu'il ait conservé quelques éléments historiques, le mazot n'a plus grand intérêt pour l'histoire de l'architecture en raison des nombreuses transformations. Toutefois, il a le mérite de représenter parfaitement la structure urbanistique du village, à savoir une implantation contiguë aux autres bâtiments avec une forte densité. En revanche, l'orientation de son faite a été modifiée et est aujourd'hui perturbatrice car elle crée une dissonance dans la suite logique de bâtiment, ce qui n'était pas le cas à l'origine. Le couvert à l'ouest n'est pas concerné par les mesures de protection.

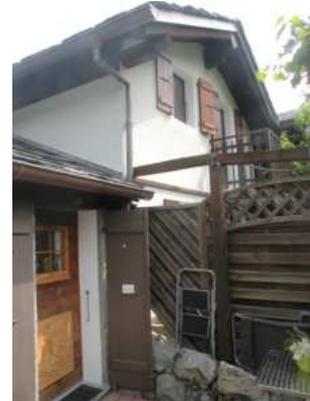
Vue de l'étage de la façade S.-O.

Ancien mazot transformé et rehaussé.
Le mazot est une habitation temporaire destinée à loger les paysans vivant dans une autre localité, généralement plus en altitude ou la vigne ne pousse pas, pendant la période de travail de la vigne. En raison de son utilisation ponctuelle, il ne possède qu'un confort rudimentaire, n'offrant que l'essentiel pour vivre sur une courte durée. De nombreux mazots sont partagés par deux familles, chacune occupant une moitié du toit.

Malgré qu'il ait conservé quelques éléments historiques, le mazot n'a plus grand intérêt pour l'histoire de l'architecture en raison des nombreuses transformations. Toutefois, il a le mérite de représenter parfaitement la structure urbanistique du village, à savoir une implantation contiguë aux autres bâtiments avec une forte densité. En revanche, l'orientation de son faite a été modifiée et est aujourd'hui perturbatrice car elle crée une dissonance dans la suite logique de bâtiment, ce qui n'était pas le cas à l'origine.

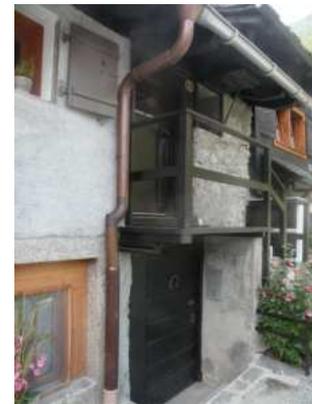
façade nord-est

Ancien mazot transformé.
Le mazot est une habitation temporaire destinée à loger les paysans vivant dans une autre localité, généralement plus en altitude ou la vigne ne pousse pas, pendant la période de travail de la vigne. En raison de son utilisation ponctuelle, il ne possède qu'un confort rudimentaire, n'offrant que l'essentiel pour vivre sur une courte durée. De nombreux mazots sont partagés par deux familles, chacune occupant une moitié du toit. Construits aussi bien en maçonnerie qu'en bois ou un mélange des deux, ils sont généralement érigés avec un faîte perpendiculaire à la pente et une façade pignon donnant sur la vallée. La particularité des villages de Martigny-Combe réside dans la continuité de ses mazots qui s'alignent également à la rue, donnant naissance à de longues rangées de bâtiments. Ils représentent ainsi parfaitement la position de Martigny-Combe entre plaine et montagne, où les bâtiments sont parfois positionnés par rapport à la rue, parfois par rapport à la pente.

Malgré qu'il ait conservé quelques éléments historiques, le mazot n'a plus grand intérêt pour l'histoire de l'architecture en raison des nombreuses transformations. Toutefois, il a le mérite de représenter parfaitement la structure urbanistique du village, à savoir une implantation contiguë aux autres bâtiments avec une forte densité.

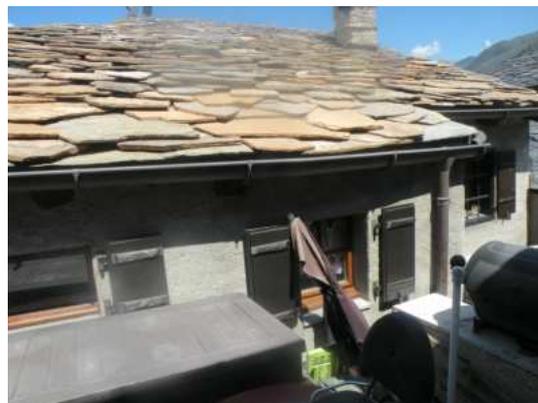
Façade sud-ouest

Ancien mazot transformé.

Le mazot est une habitation temporaire destinée à loger les paysans vivant dans une autre localité, généralement plus en altitude ou la vigne ne pousse pas, pendant la période de travail de la vigne. En raison de son utilisation ponctuelle, il ne possède qu'un confort rudimentaire, n'offrant que l'essentiel pour vivre sur une courte durée. De nombreux mazots sont partagés par deux familles, chacune occupant une moitié du toit. Construits aussi bien en maçonnerie qu'en bois ou un mélange des deux, ils sont généralement érigés avec un faîte perpendiculaire à la pente et une façade pignon donnant sur la vallée. La particularité des villages de Martigny-Combe réside dans la continuité de ses mazots qui s'alignent également à la rue, donnant naissance à de longues rangées de bâtiments. Ils représentent ainsi parfaitement la position de Martigny-Combe entre plaine et montagne, où les bâtiments sont parfois positionnés par rapport à la rue, parfois par rapport à la pente.

Malgré qu'il ait conservé quelques éléments historiques, le mazot n'a plus grand intérêt pour l'histoire de l'architecture en raison des nombreuses transformations. Toutefois, il a le mérite de représenter parfaitement la structure urbanistique du village, à savoir une implantation contiguë aux autres bâtiments avec une forte densité.

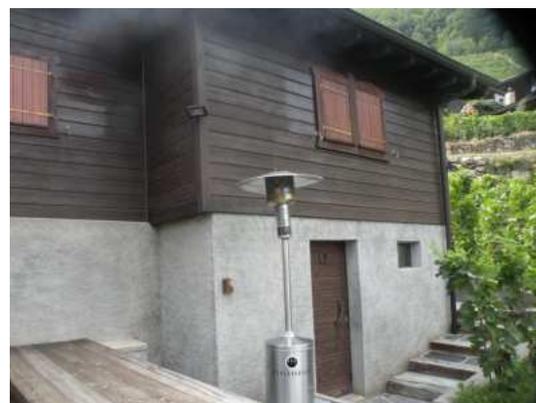
Façade nord-est

Ancien mazot transformé.
 Le mazot est une habitation temporaire destinée à loger les paysans vivant dans une autre localité, généralement plus en altitude ou la vigne ne pousse pas, pendant la période de travail de la vigne. En raison de son utilisation ponctuelle, il ne possède qu'un confort rudimentaire, n'offrant que l'essentiel pour vivre sur une courte durée.
 Construits aussi bien en maçonnerie qu'en bois ou un mélange des deux, ils sont généralement érigés avec un faite perpendiculaire à la pente et une façade pignon donnant sur la vallée. La particularité des villages de Martigny-Combe réside dans la continuité de ses mazots qui s'alignent également à la rue, donnant naissance à de longues rangées de bâtiments. Ils représentent ainsi parfaitement la position de Martigny-Combe entre plaine et montagne, où les bâtiments sont parfois positionnés par rapport à la rue, parfois par rapport à la pente.

Malgré qu'il ait conservé quelques éléments historiques, le mazot n'a plus grand intérêt pour l'histoire de l'architecture en raison des nombreuses transformations. Toutefois, il a le mérite de représenter parfaitement la structure urbanistique du village, à savoir une implantation contiguë aux autres bâtiments avec une forte densité.
 Seul le volume principal est concerné par ces mesures de protection.

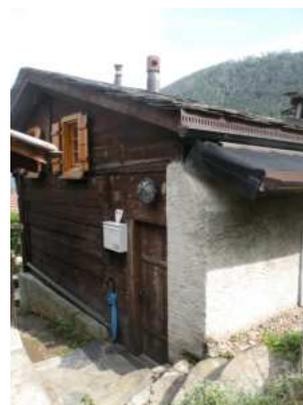
Vue du nord-ouest

Ancien mazot transformé.

Malgré qu'il ait conservé quelques éléments historiques, le mazot n'a plus grand intérêt pour l'histoire de l'architecture en raison des nombreuses transformations. Toutefois, il a le mérite de représenter parfaitement la structure urbanistique du village, à savoir une implantation contigüe aux autres bâtiments avec une forte densité.

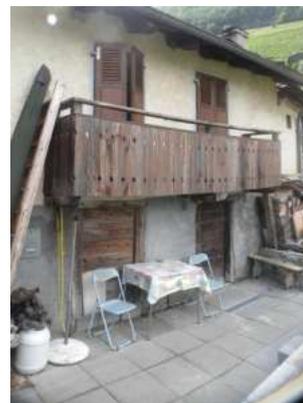
Façade nord-est

Ancien mazot transformé.
Le mazot est une habitation temporaire destinée à loger les paysans vivant dans une autre localité, généralement plus en altitude ou la vigne ne pousse pas, pendant la période de travail de la vigne. En raison de son utilisation ponctuelle, il ne possède qu'un confort rudimentaire, n'offrant que l'essentiel pour vivre sur une courte durée.

Malgré qu'il ait conservé quelques éléments historiques, le mazot n'a plus grand intérêt pour l'histoire de l'architecture en raison des nombreuses transformations. Toutefois, il a le mérite de représenter parfaitement la structure urbanistique du village, à savoir une implantation contigüe aux autres bâtiments avec une forte densité.

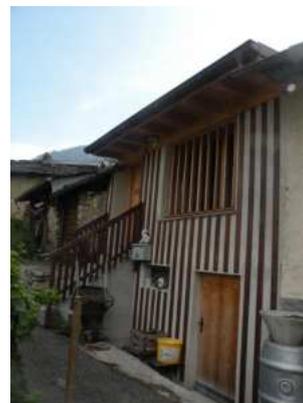
Façade nord-est

Ancien mazot transformé.
Le mazot est une habitation temporaire destinée à loger les paysans vivant dans une autre localité, généralement plus en altitude ou la vigne ne pousse pas, pendant la période de travail de la vigne. En raison de son utilisation ponctuelle, il ne possède qu'un confort rudimentaire, n'offrant que l'essentiel pour vivre sur une courte durée.

Malgré qu'il ait conservé quelques éléments historiques, le mazot n'a plus grand intérêt pour l'histoire de l'architecture en raison des nombreuses transformations. Toutefois, il a le mérite de représenter parfaitement la structure urbanistique du village, à savoir une implantation contigüe aux autres bâtiments avec une forte densité.

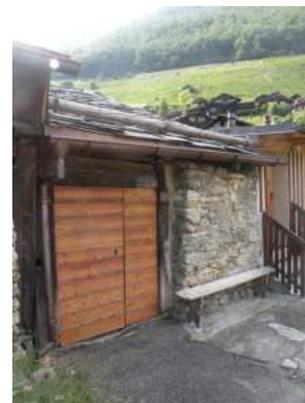
Façade nord-est

Ancien mazot transformé.
 Le mazot est une habitation temporaire destinée à loger les paysans vivant dans une autre localité, généralement plus en altitude ou la vigne ne pousse pas, pendant la période de travail de la vigne. En raison de son utilisation ponctuelle, il ne possède qu'un confort rudimentaire, n'offrant que l'essentiel pour vivre sur une courte durée.

Malgré qu'il ait conservé quelques éléments historiques, le mazot n'a plus grand intérêt pour l'histoire de l'architecture en raison des nombreuses transformations. Toutefois, il a le mérite de représenter parfaitement la structure urbanistique du village, à savoir une implantation contigüe aux autres bâtiments avec une forte densité.

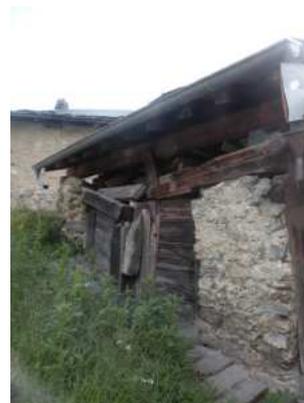
Façade nord-est

Ancien mazot transformé.

Malgré qu'il ait conservé quelques éléments historiques, le mazot n'est pas dans un état de conservation suffisant. Toutefois, il a le mérite de représenter parfaitement la structure urbanistique du village, à savoir une implantation contiguë aux autres bâtiments avec une forte densité.

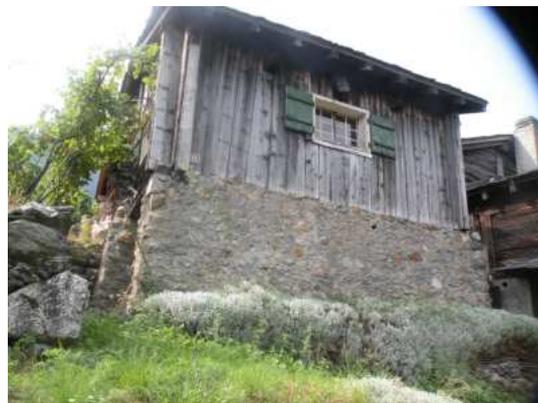
Façade nord-est

Ancien mazot transformé.

Malgré qu'il ait conservé quelques éléments historiques, le mazot n'a plus grand intérêt pour l'histoire de l'architecture en raison des nombreuses transformations. Toutefois, il a le mérite de représenter parfaitement la structure urbanistique du village, à savoir une implantation contigüe aux autres bâtiments avec une forte densité.

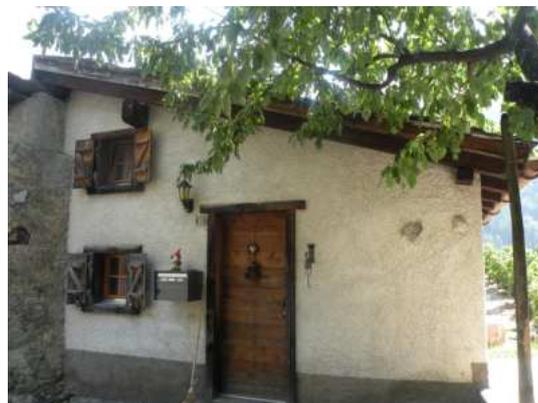
Entrée façade ouest

Ancien mazot transformé.
Le mazot est une habitation temporaire destinée à loger les paysans vivant dans une autre localité, généralement plus en altitude ou la vigne ne pousse pas, pendant la période de travail de la vigne. En raison de son utilisation ponctuelle, il ne possède qu'un confort rudimentaire, n'offrant que l'essentiel pour vivre sur une courte durée.

Malgré qu'il ait conservé quelques éléments historiques, le mazot n'a plus grand intérêt pour l'histoire de l'architecture en raison des nombreuses transformations. Toutefois, il a le mérite de représenter parfaitement la structure urbanistique du village, à savoir une implantation contigüe aux autres bâtiments avec une forte densité.

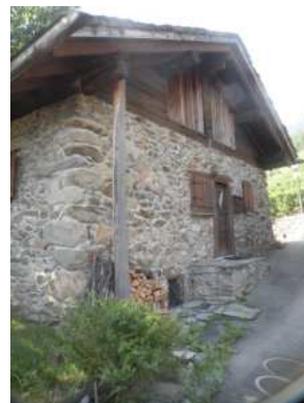
Vue du nord-est

Ancien mazot transformé.
Le mazot est une habitation temporaire destinée à loger les paysans vivant dans une autre localité, généralement plus en altitude ou la vigne ne pousse pas, pendant la période de travail de la vigne. En raison de son utilisation ponctuelle, il ne possède qu'un confort rudimentaire, n'offrant que l'essentiel pour vivre sur une courte durée.

Malgré qu'il ait conservé quelques éléments historiques, le mazot n'a plus grand intérêt pour l'histoire de l'architecture en raison des nombreuses transformations. Toutefois, il a le mérite de représenter parfaitement la structure urbanistique du village, à savoir une implantation contigüe aux autres bâtiments avec une forte densité.

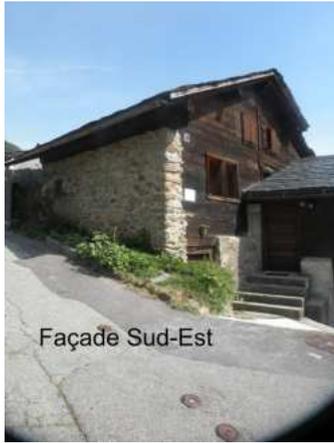
Façade Sud-Est

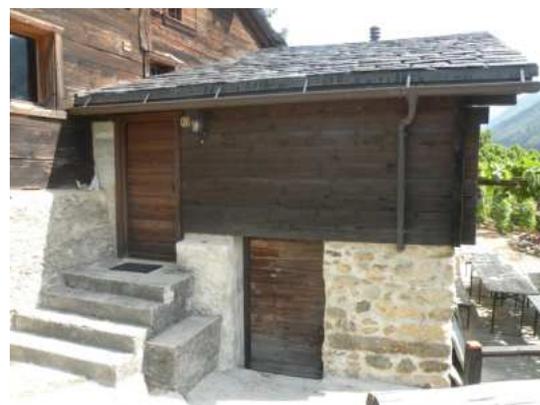
Ancien mazot transformé.
Le mazot est une habitation temporaire destinée à loger les paysans vivant dans une autre localité, généralement plus en altitude ou la vigne ne pousse pas, pendant la période de travail de la vigne. En raison de son utilisation ponctuelle, il ne possède qu'un confort rudimentaire, n'offrant que l'essentiel pour vivre sur une courte durée.

Façade sud-ouest avec cave

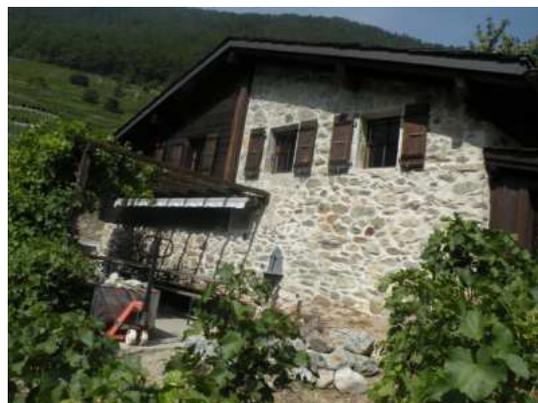
façade sud-est

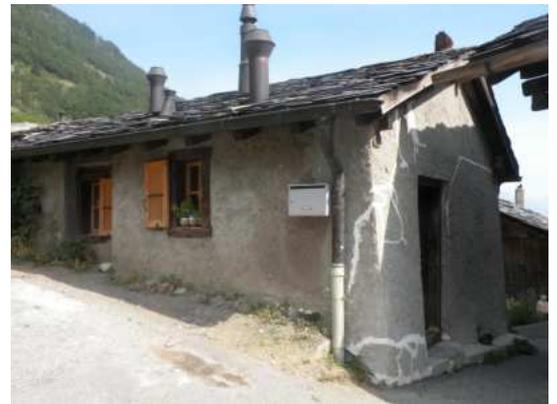
Ancien mazot rénové.
Le mazot est une habitation temporaire destinée à loger les paysans vivant dans une autre localité, généralement plus en altitude ou la vigne ne pousse pas, pendant la période de travail de la vigne. En raison de son utilisation ponctuelle, il ne possède qu'un confort rudimentaire, n'offrant que l'essentiel pour vivre sur une courte durée.

Vue du sud-ouest

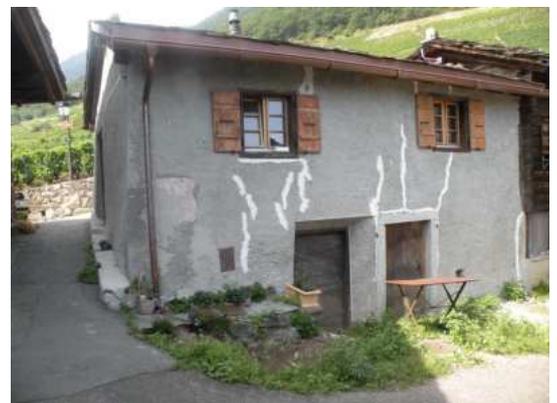
Vue du nord-est

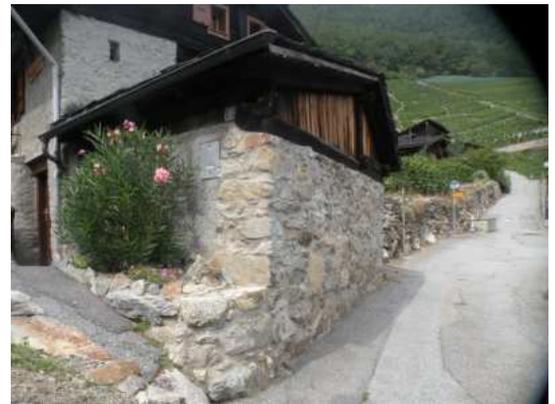
Petite grange accolée à une mazot dont la structure et les matériaux ont été préservés. En effet, certains mazots incluent également des écuries pour abriter les animaux utilisés pour le transport du matériel.

Vue du sud-est

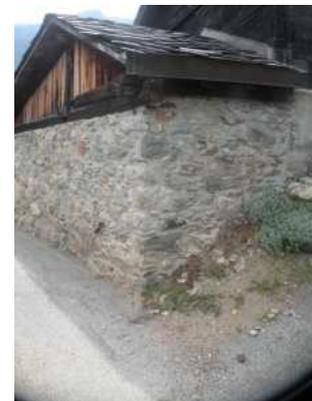
Vue du nord-est

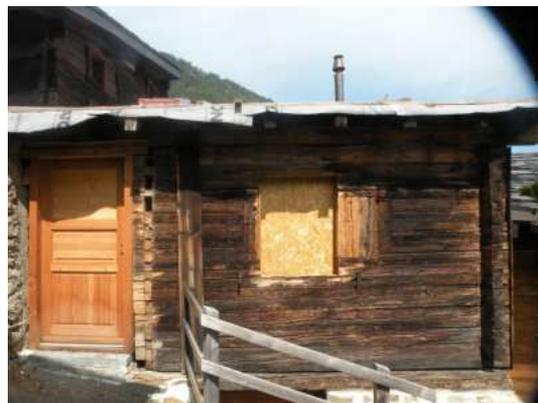
Ancien mazot transformé.

Façade sud

Faire le jointoyage des pierres à la chaux.

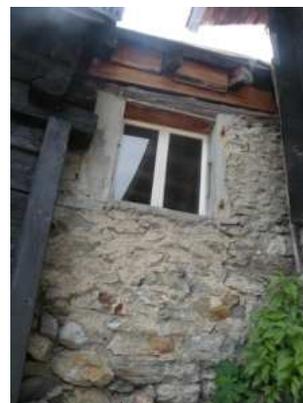
Façade nord

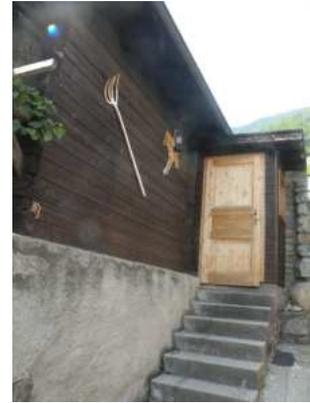
Mazot restauré, avec un socle de ciment avec un crépis gris, la cave est à l'est, elle est semi-enterrée. Les façades sont en madriers récents, au nord et au sud, il y a également des lames de bois. La toiture à deux pans est en ardoise avec quelques lauzes.

façade nord

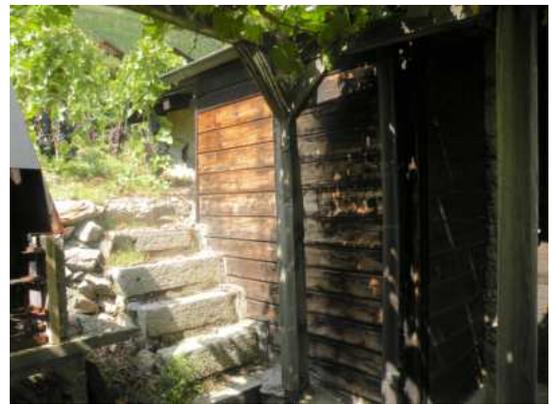
Partie de façade sud

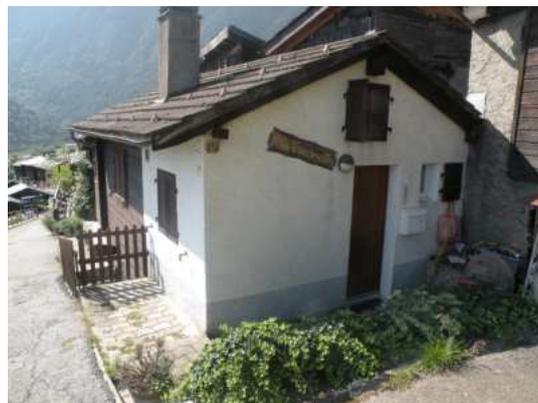
Ancien mazot transformé.

Vue du nord-est

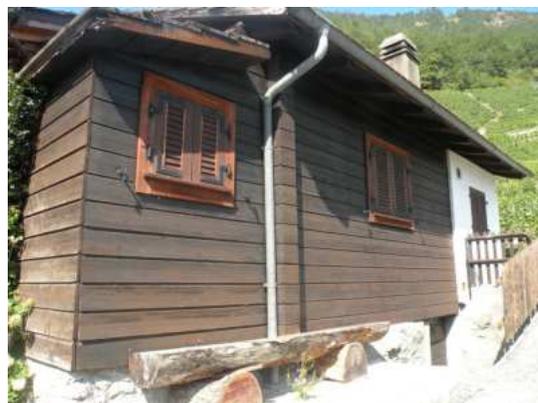
Vue du sud-est

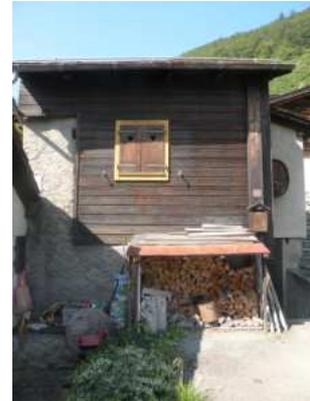
Ancien mazot transformé.
Le mazot est une habitation temporaire destinée à loger les paysans vivant dans une autre localité, généralement plus en altitude ou la vigne ne pousse pas, pendant la période de travail de la vigne. En raison de son utilisation ponctuelle, il ne possède qu'un confort rudimentaire, n'offrant que l'essentiel pour vivre sur une courte durée.

Façade nord-est

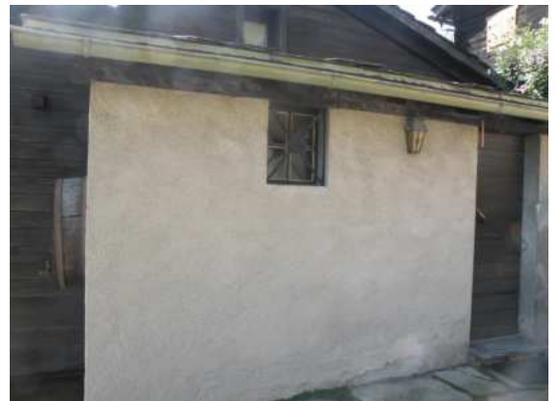
Façade nord-ouest

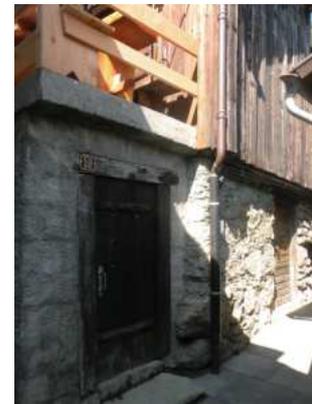
Ancien mazot transformé.
Le mazot est une habitation temporaire destinée à loger les paysans vivant dans une autre localité, généralement plus en altitude ou la vigne ne pousse pas, pendant la période de travail de la vigne. En raison de son utilisation ponctuelle, il ne possède qu'un confort rudimentaire, n'offrant que l'essentiel pour vivre sur une courte durée.

Façade nord-est
