INVENTAIRE DU PATRIMOINE BATI 137-208-000-000	Martigny-Combe	Commune 137	Fiche 208
---	-----------------------	-----------------------	---------------------

Catégorie	Habitation
Objet	
Adresse	Le Borgeaud 43
Localité	Le Borgeaud
Parcelle n°	8578
Folio n°	34
Zone(s)	Zone B - Le Borgeaud
Fonction initiale	Habitation
Fonction actuelle	Habitation

Description / Justification

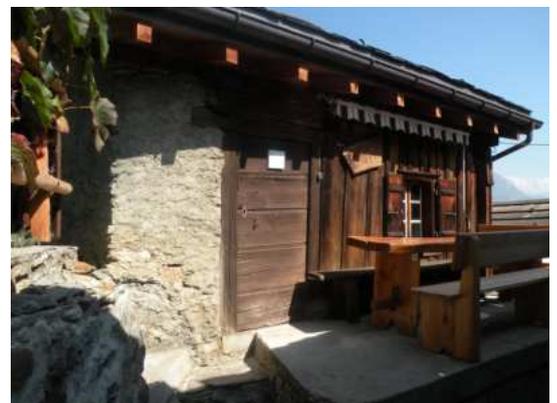
Façade sud-est avec terrasse

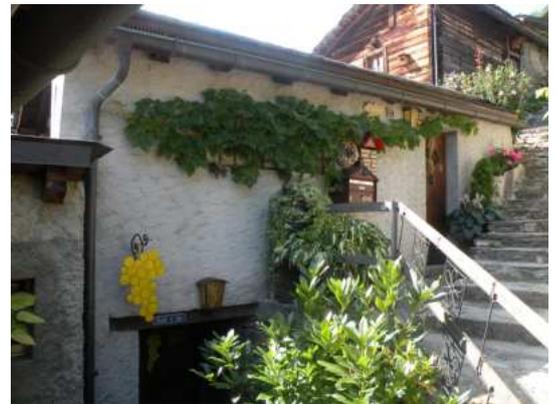
Ancien mazot transformé.
Le mazot est une habitation temporaire destinée à loger les paysans vivant dans une autre localité, généralement plus en altitude ou la vigne ne pousse pas, pendant la période de travail de la vigne. En raison de son utilisation ponctuelle, il ne possède qu'un confort rudimentaire, n'offrant que l'essentiel pour vivre sur une courte durée.

Façade nord-ouest

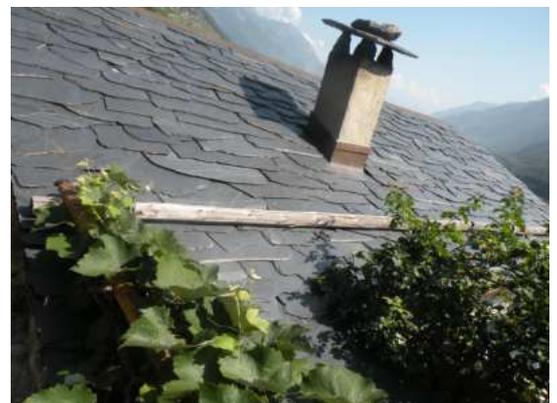
Toiture vue du sud-ouest

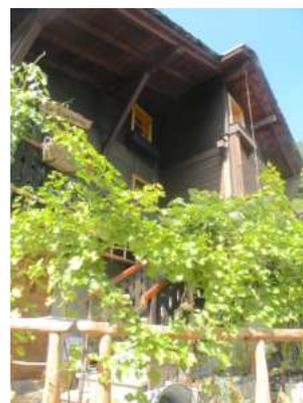
Façade nord-est

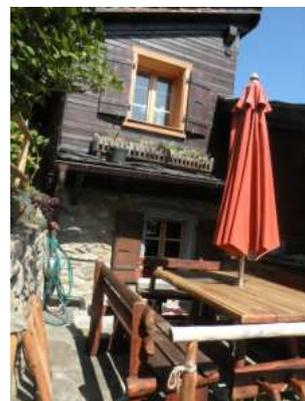
Façade partielle, sud-est

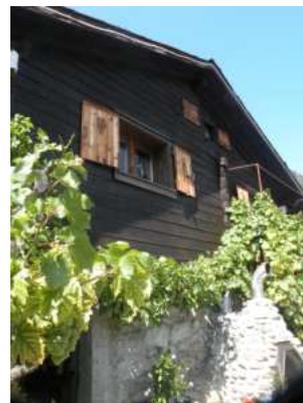
Façade sud-est

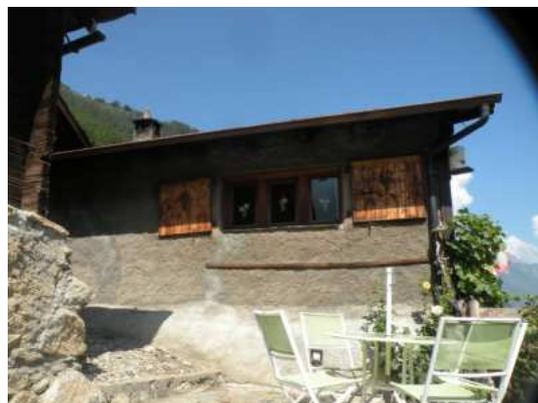
Façade sud-ouest

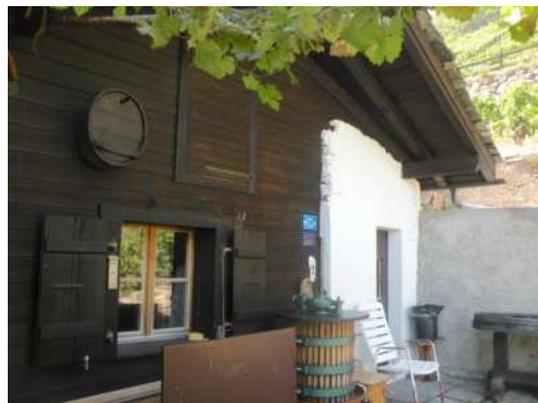
Façade de l'entrée au nord-est

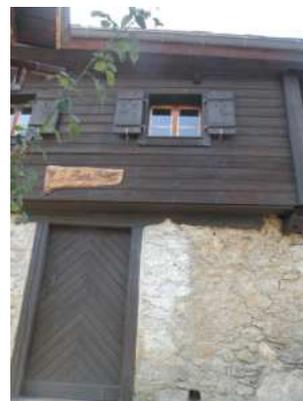
Façade sud-est

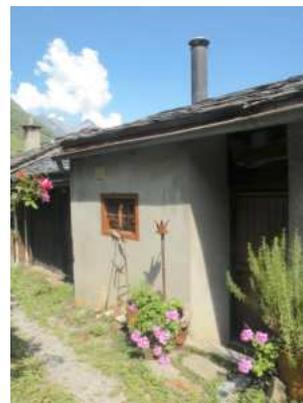
Façade ouest

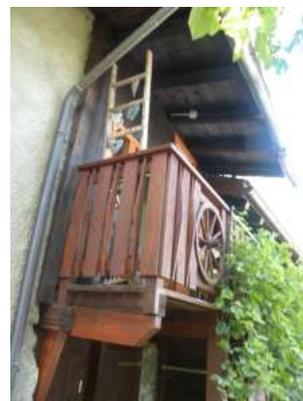
Façade est, 1er étage

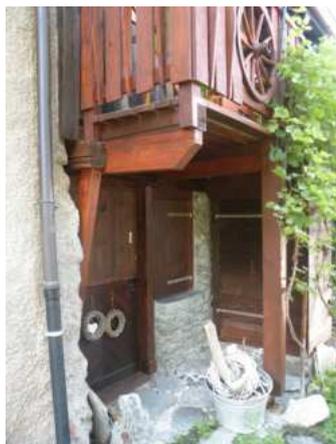
Façade Est - détail bas

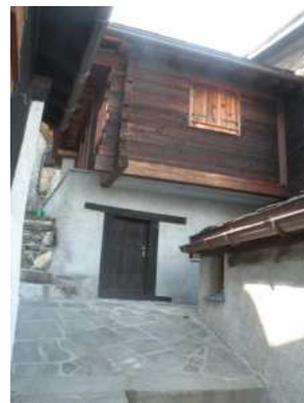
Façade est

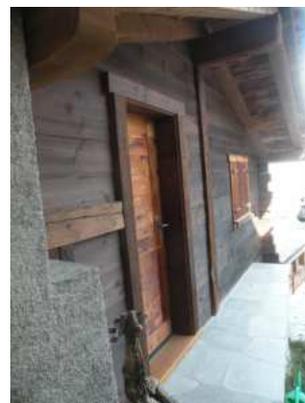
Façade sud

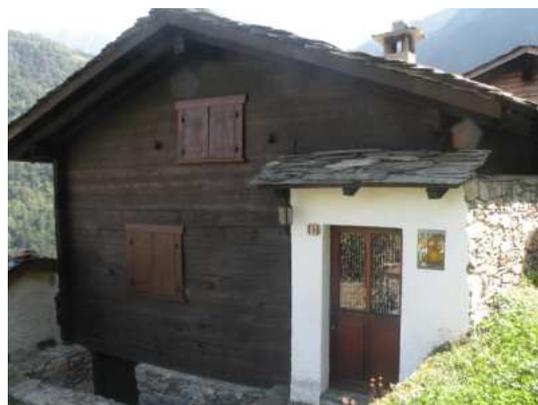
Façade nord

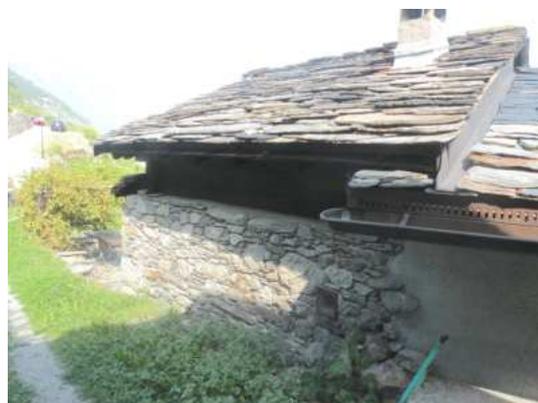
Façade ouest

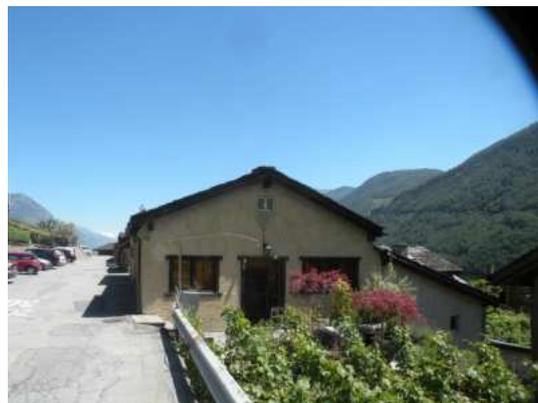
Façade sud-ouest

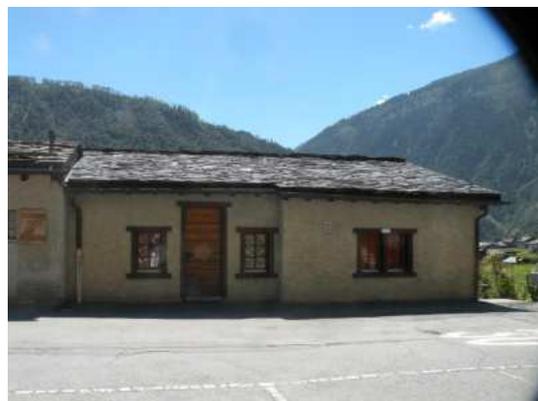
Façade nord-ouest

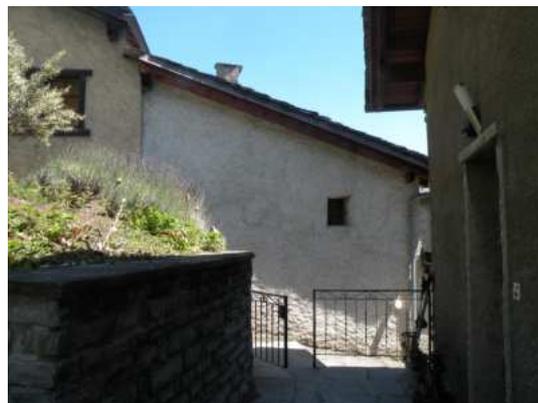
Façade sud-ouest

Fenêtre circulaire inadaptée, briques visibles sous la charpente, socle d'entrée en béton. Le crépis de ciment doit être repris à la chaux.

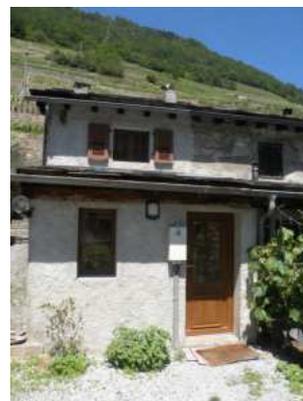
Façade sud-est

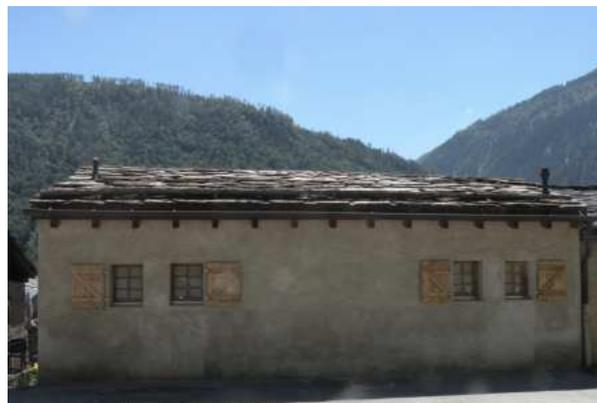
Façade nord-ouest

Exécution d'une toiture fine.

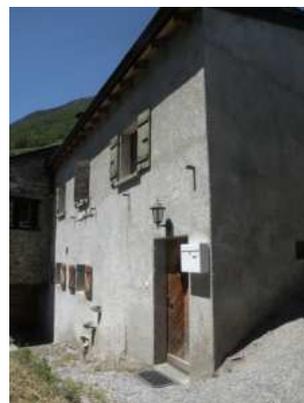
Façade sud-est

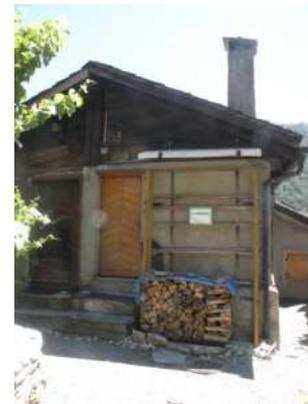
Façade nord-ouest (droite de la photo)

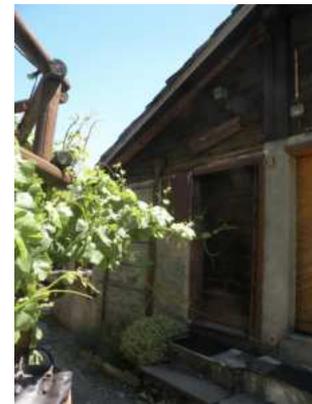
Façade au nord-ouest

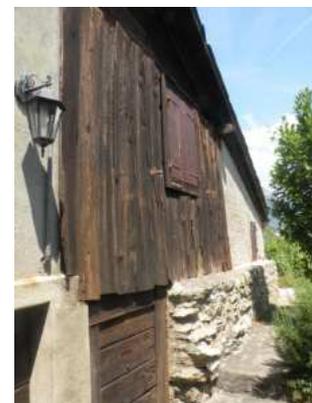
Façade au sud-est avec maçonnerie

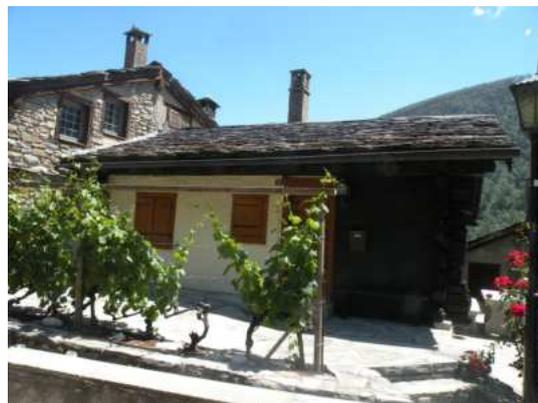
Façade nord-ouest

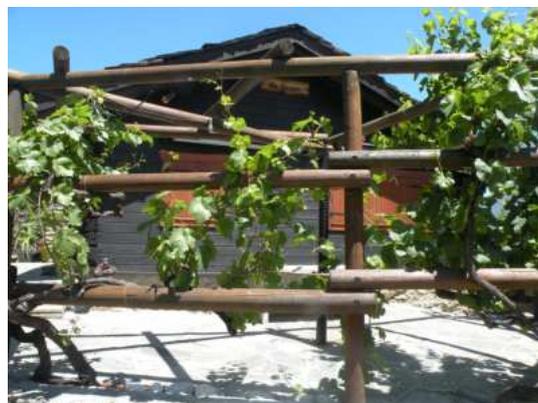
Façade sud-ouest et treille

Eléments de la treille sont de taille disproportionnée.

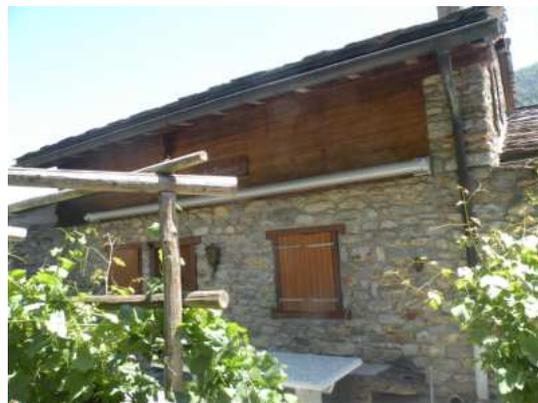
Façade Nord-Ouest

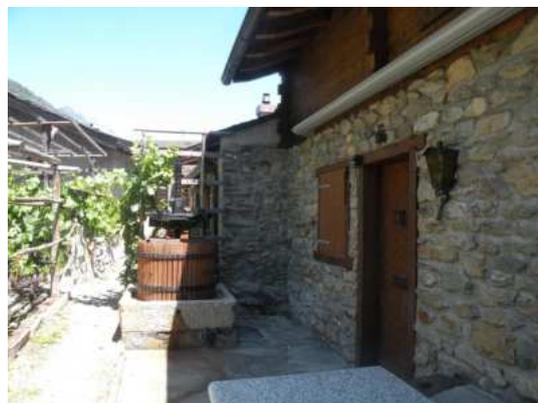
Façade et terrasse au N-O

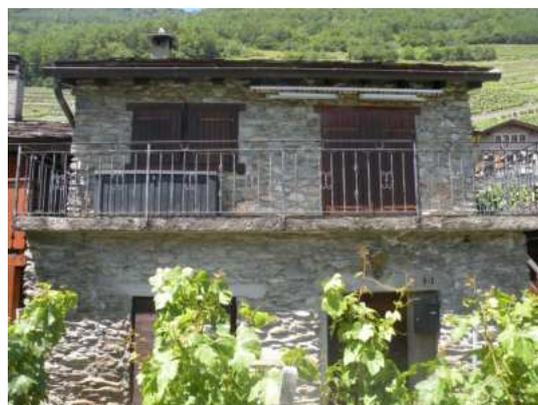
Façade sud-est, cave et balcon

Le traitement des façades en maçonnerie, pierres dégarnies, n'est pas approprié. Un crépi à la chaux "pietra rase" est adéquat.

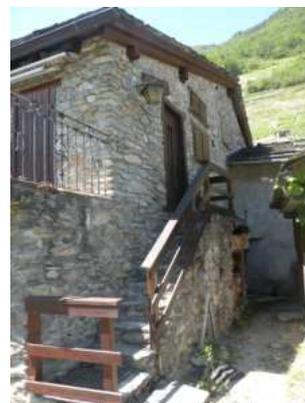
Façade nord-est et escalier

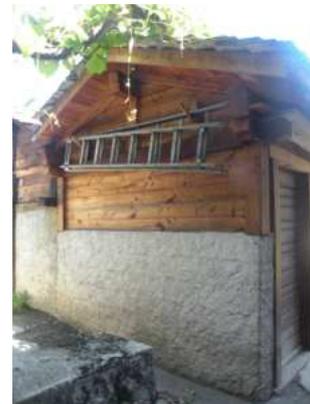
Façade nord-ouest

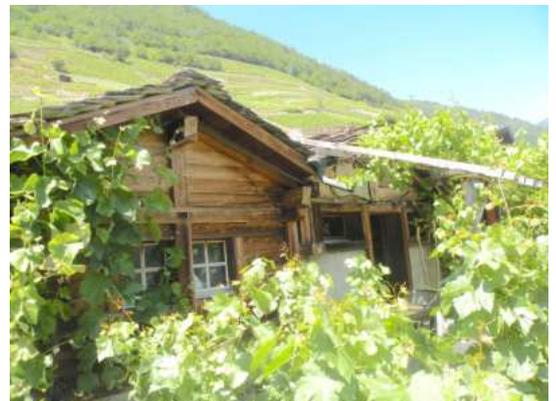
Façade sud-est

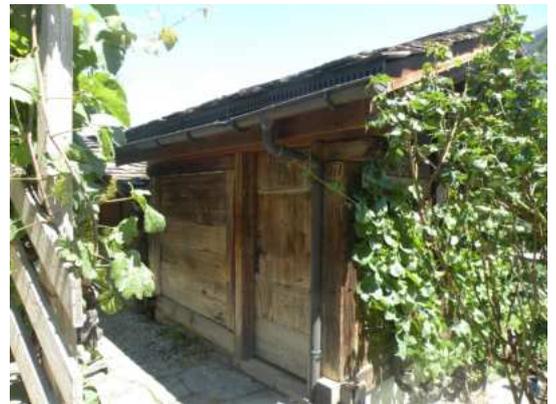
Façade nord-est

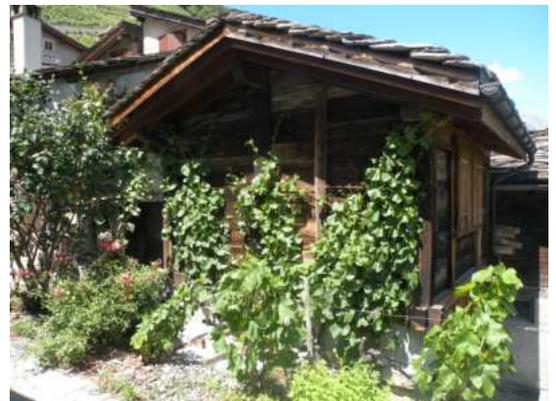
Façade sud-est

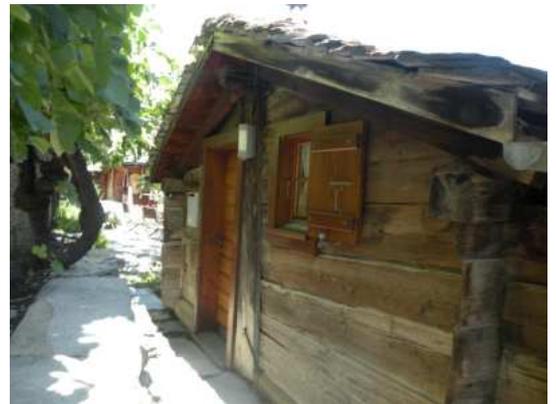
Façade nord-ouest

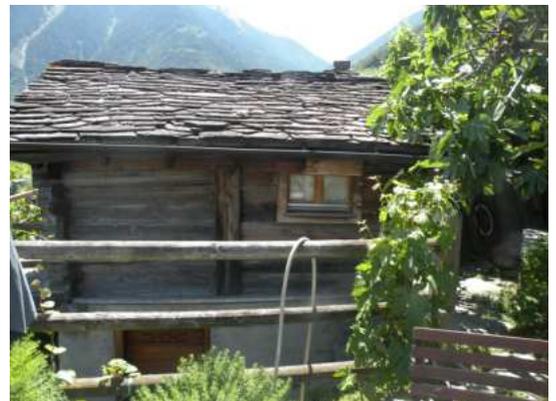
Façade nord-est

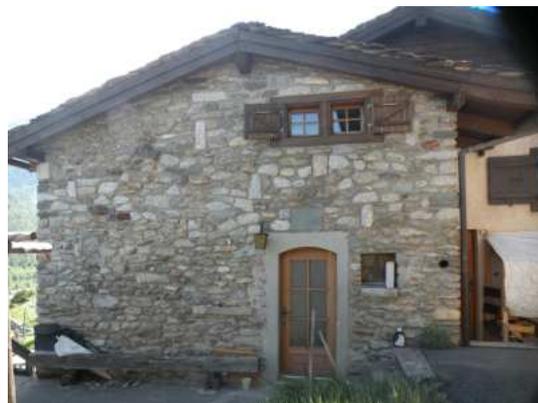
Deux façades nord-est

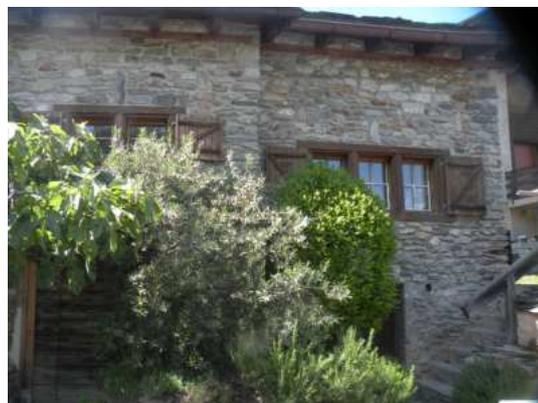
Façades sud-est

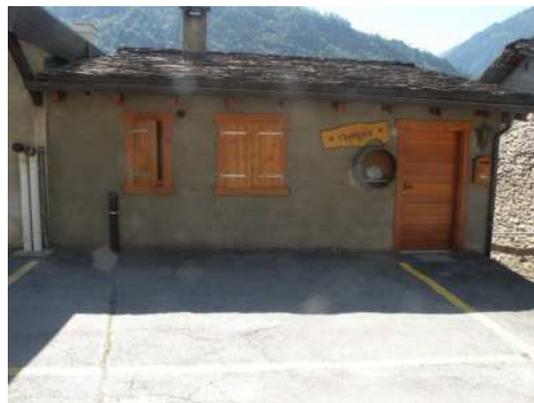
Façade nord-ouest

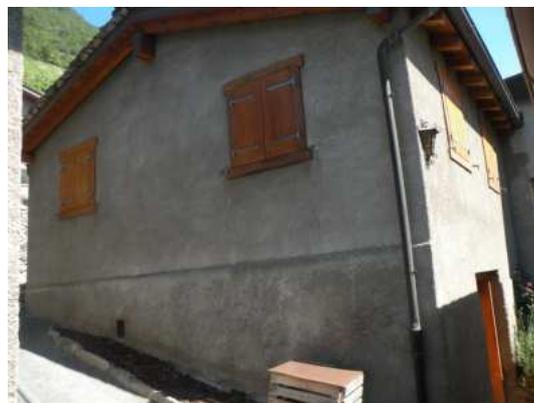
Vue depuis le sud-ouest

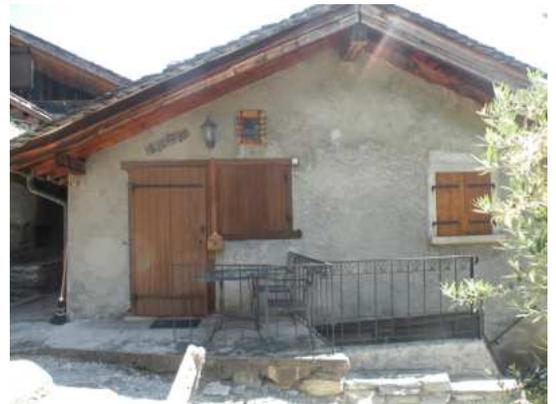
Façade sud-ouest

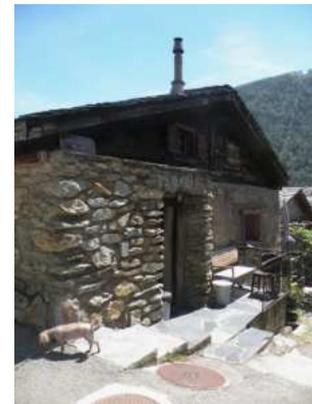
Façade sud-ouest de l'entrée

Le traitement des façades en maçonnerie, pierres dégarnies, n'est pas approprié. Un crépi à la chaux "pietra rase" est adéquat.

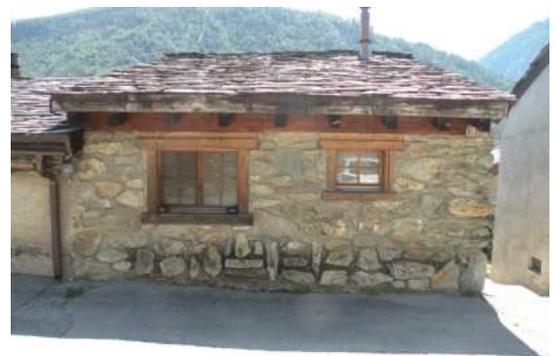
Façade nord-ouest

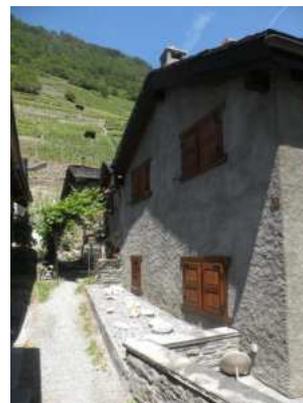
Façade sud-ouest avec plate-bande

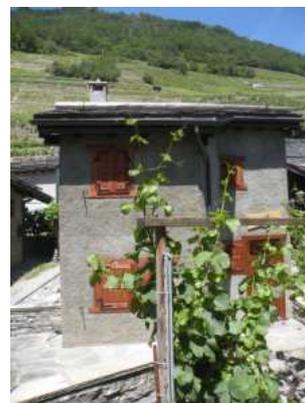
Façade sud-est avec terrasse

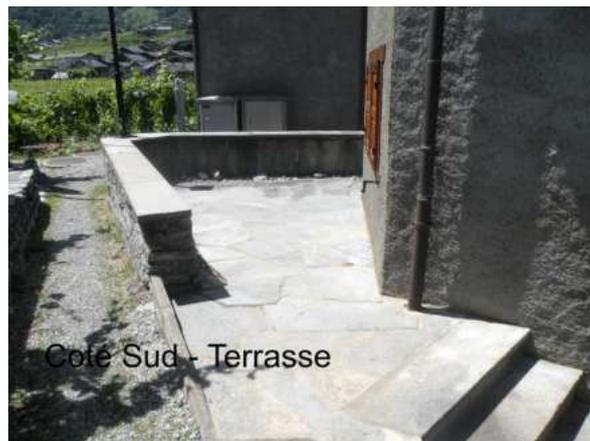
Côté Sud - Terrasse

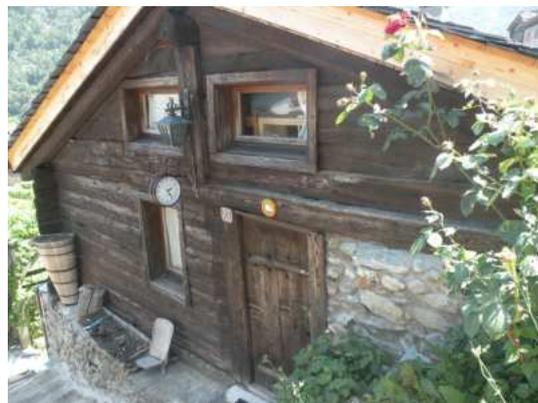
Façade nord

Le traitement des façades en maçonnerie, pierres dégarnies, n'est pas approprié. Un crépi à la chaux "pietra rase" est adéquat.

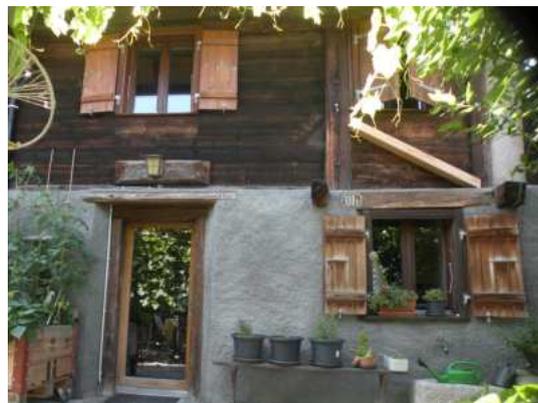
Façade est

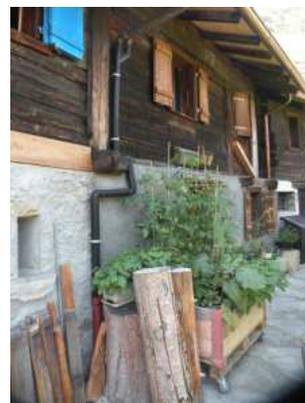
Façade est avec toiture

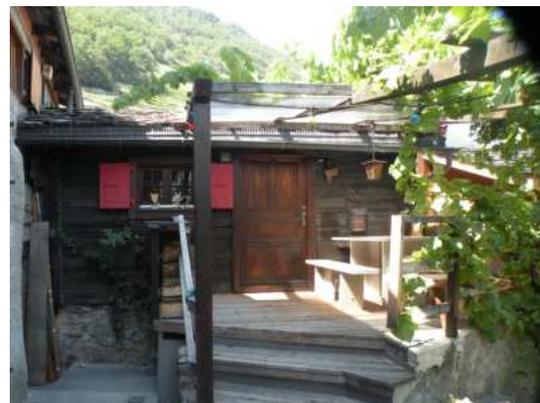
Entrée au sud-est

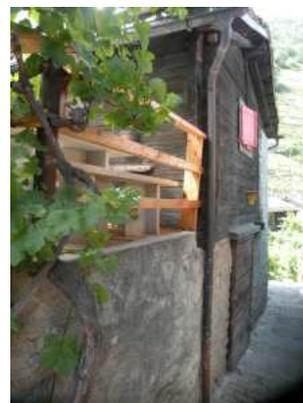
Cave et élévation de bois au nord-est

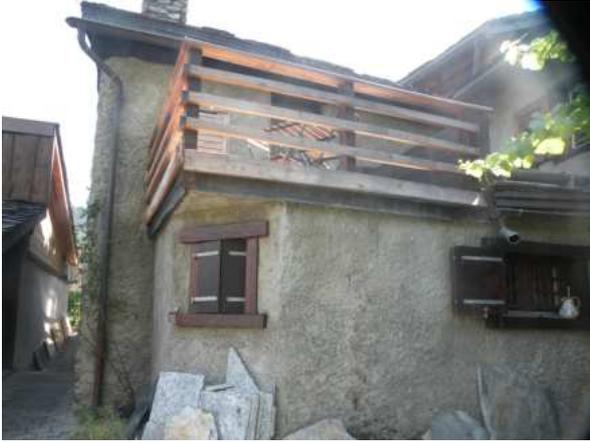
Façade Nord - balcon

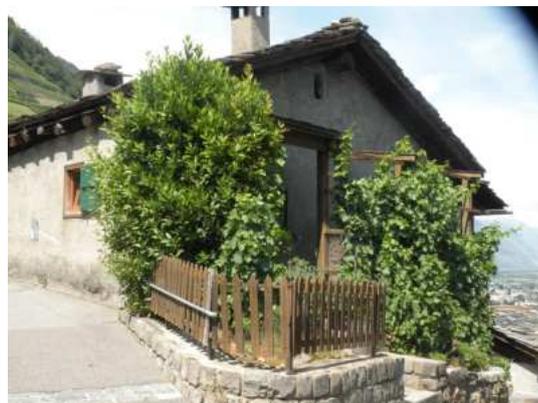
Vue depuis le sud-ouest

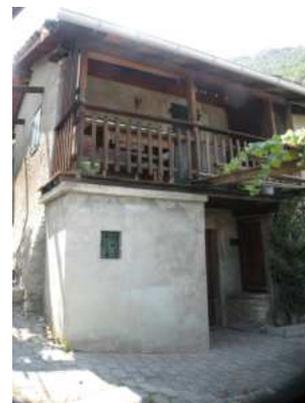
Façade nord-est

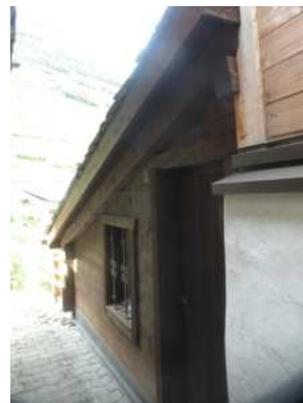
Façade d'entrée sud-ouest

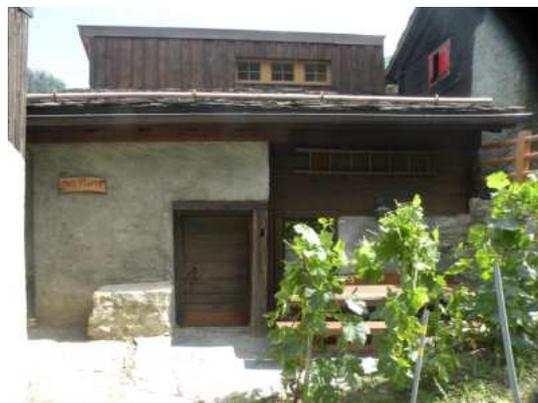
Façade nord-ouest

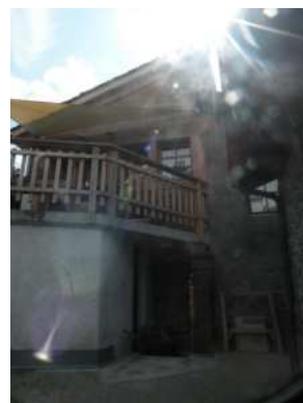
La terrasse est un élément perturbateur et n'est pas concernée par les mesures de protection du volume.

Façade nord-est, cave et balcon

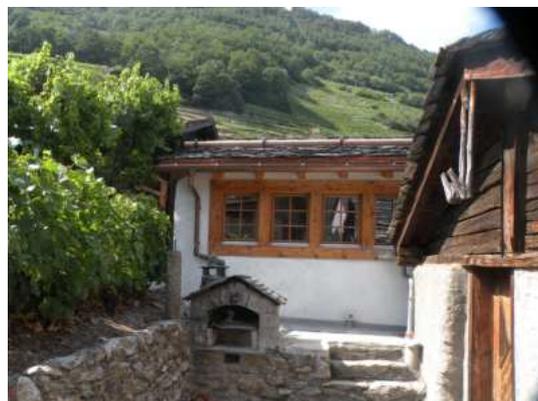
Façade sud-est

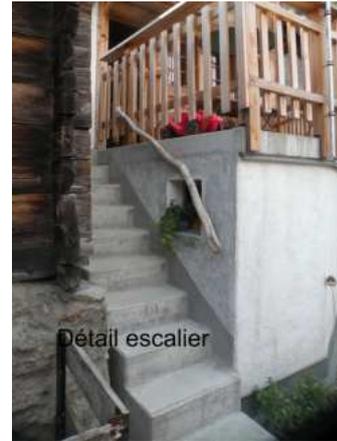
Détail escalier

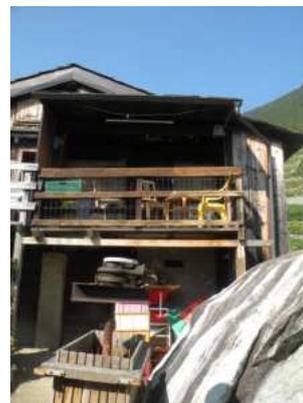
La terrasse est un élément perturbateur et n'est pas concernée par les mesures de protection du volume.

Façade sud-ouest

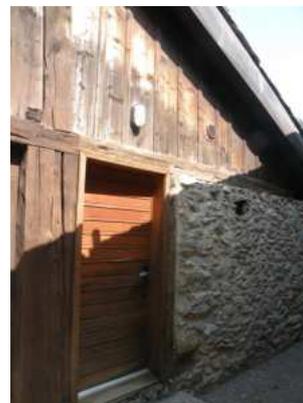
Ancienne grange-écurie à chantons transformée en habitation.

Façade de l'entrée, sud-ouest

Le traitement des façades en maçonnerie, pierres dégarnies, n'est pas approprié. Un crépi à la chaux "pietra rase" est adéquat.

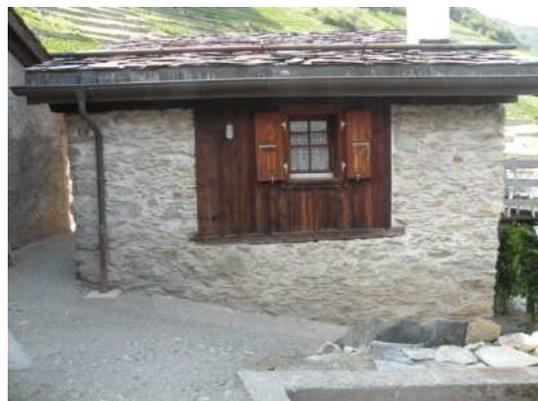
Façade sud-est

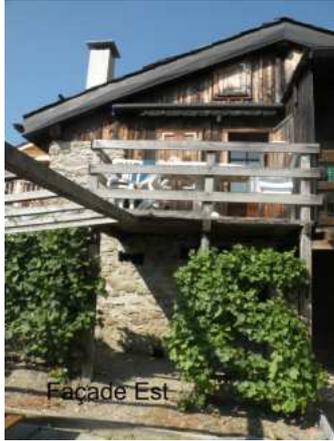
Façade Est

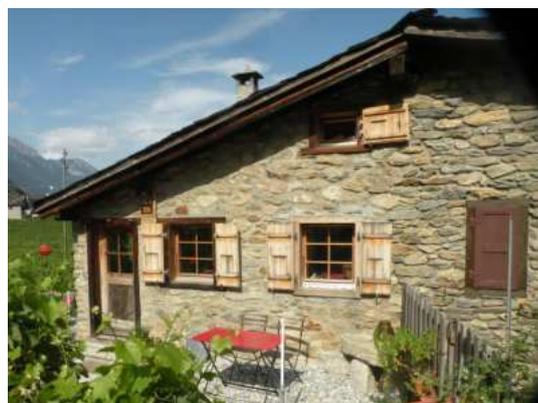
Façade sud-ouest

Le traitement des façades en maçonnerie, pierres dégarnies, n'est pas approprié. Un crépi à la chaux "pietra rase" est adéquat.

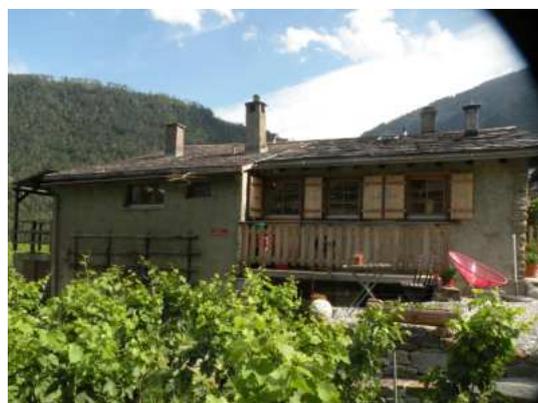
Façade nord-ouest (uniquement partie à droite)

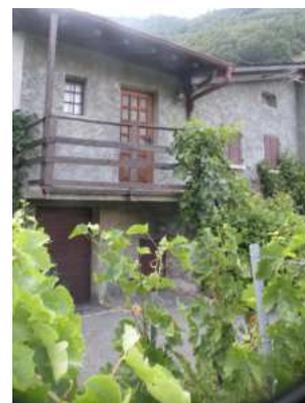
Façade nord-est

Le traitement des façades en maçonnerie, pierres dégarnies, n'est pas approprié. Un crépi à la chaux "pietra rase" est adéquat.

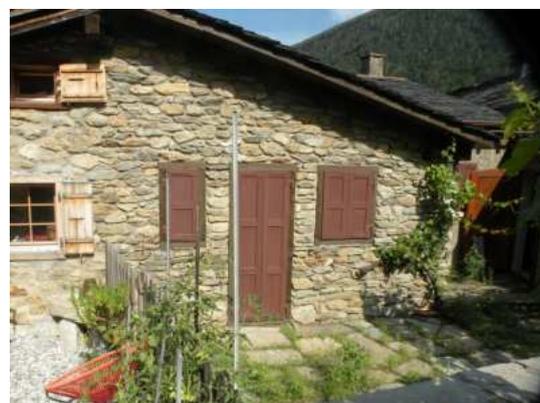
Façade sud-ouest

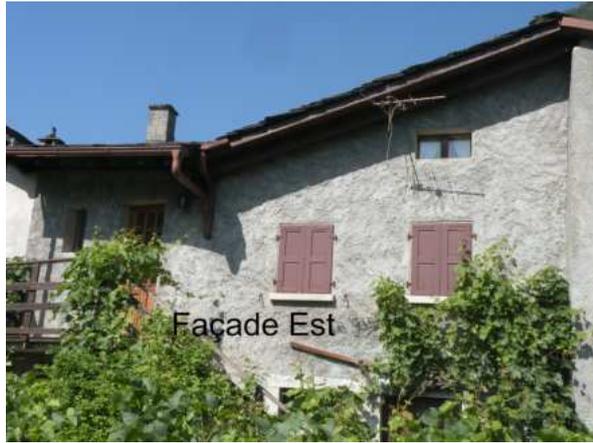
Façade Est

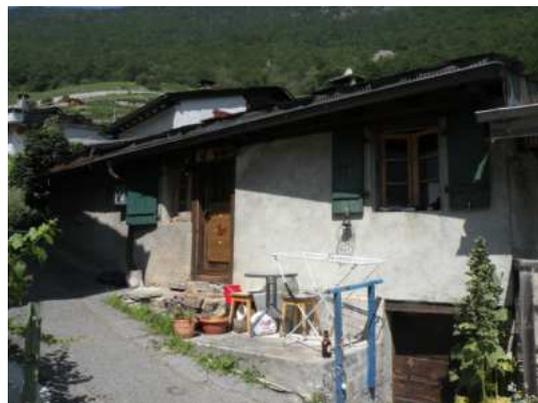
Façade sud.est avec cave

L'élimination des pierres en saillie sur le crépi de façade est fortement recommandée.

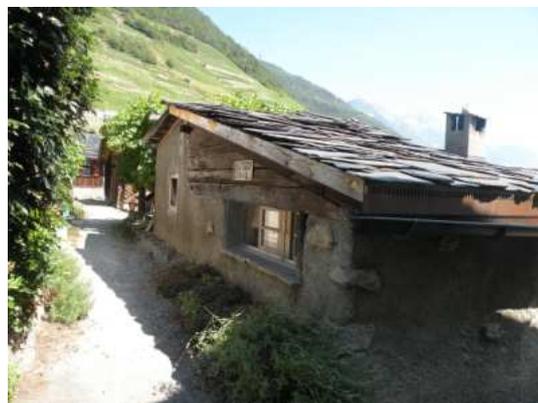
Vue du sud-ouest

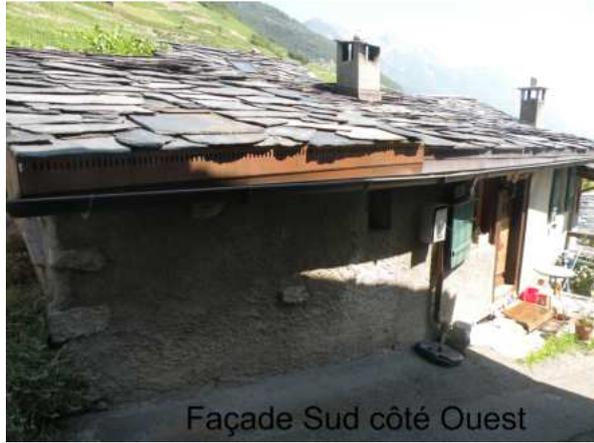
Façade Sud côté Ouest

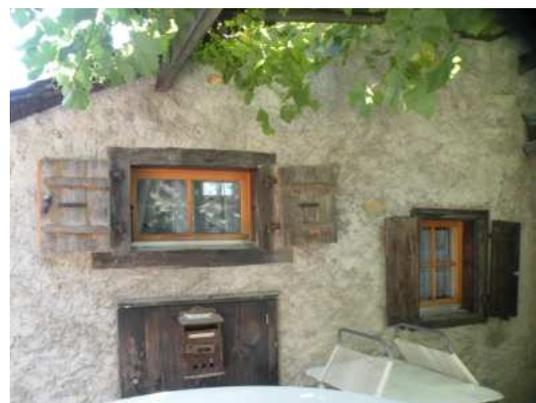
Façade sud-ouest de l'entrée

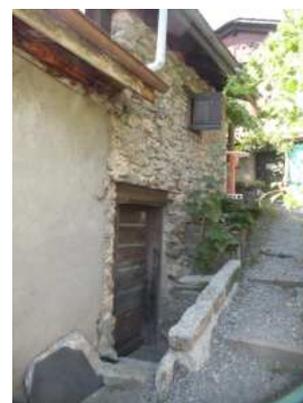
Façade nord-ouest avec cave

Couverture en ardoises souhaitée. Entretien de la façade nord-ouest. Entretien et traitement de la façade nord-ouest en maçonnerie, pierres dégarnies, avec un crépi à la chaux "pietra rase".

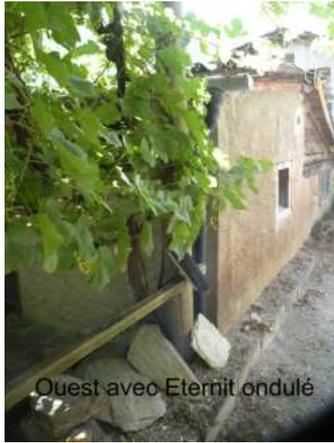
Ouest avec Eternit ondulé

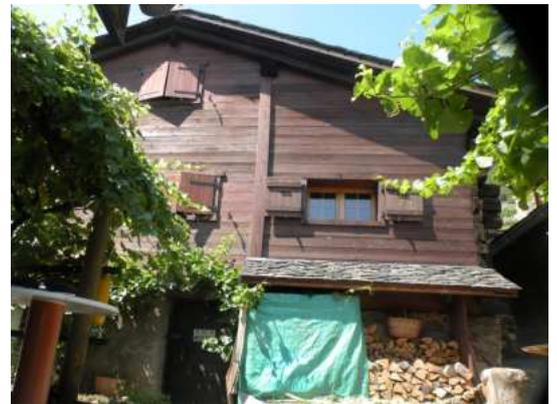
Façade nord-est

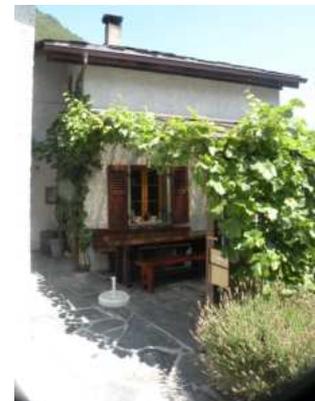
Façade sud-est de l'entrée, avec terrasse

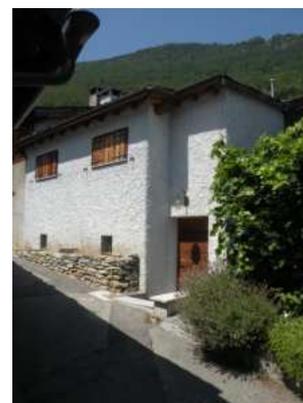
Façades sud-est et nord-est

Le traitement des façades crépies sur isolation périphérique n'est pas approprié. Un crépi à la chaux est adéquat, à réaliser.

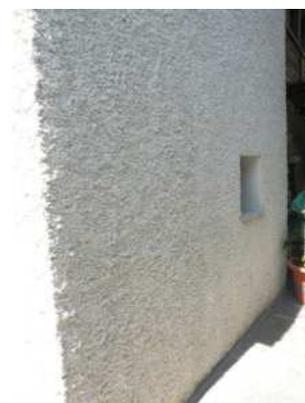
Détail du crépis globuleux

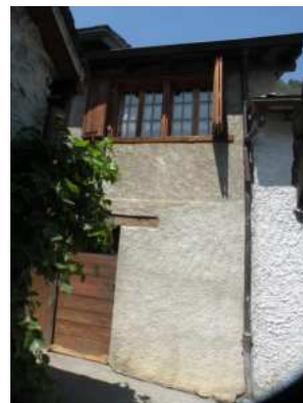
Façade sud-est avec grandes fenêtres

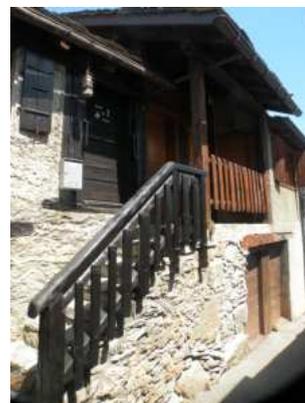
Escalier d'accès à trois mazots contigus n° 34,36,38

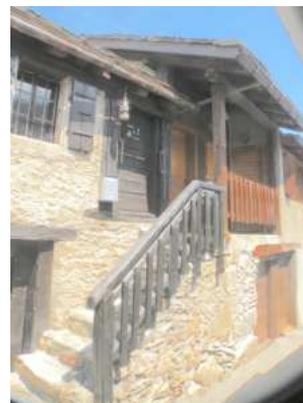
Façade sud-est (portion où se trouve la balustrade brune)

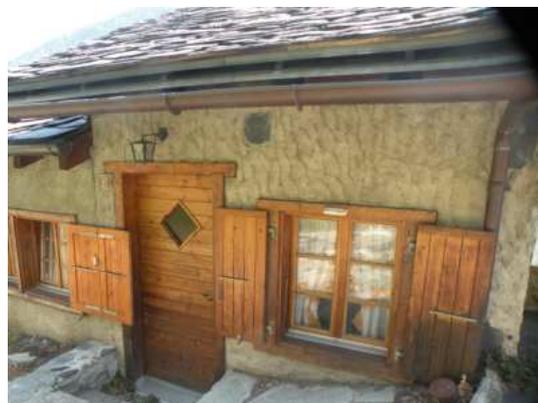
Façade nord-ouest du numéro 92

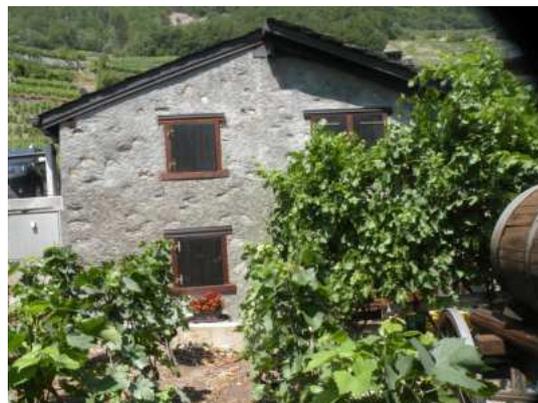
Façade sud-est

Le traitement des façades en maçonnerie, pierres dégagées en creux, n'est pas approprié. Un crépi à la chaux "pietra rase" est adéquat.

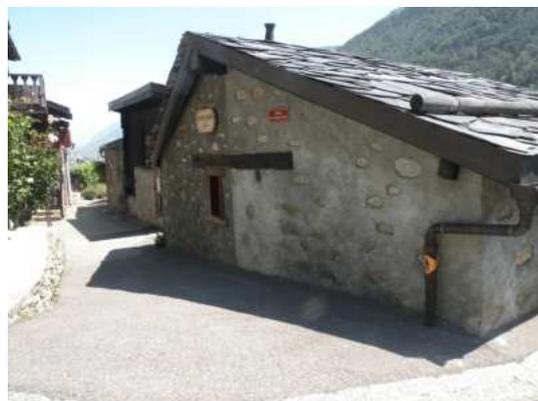
Façade nord-ouest

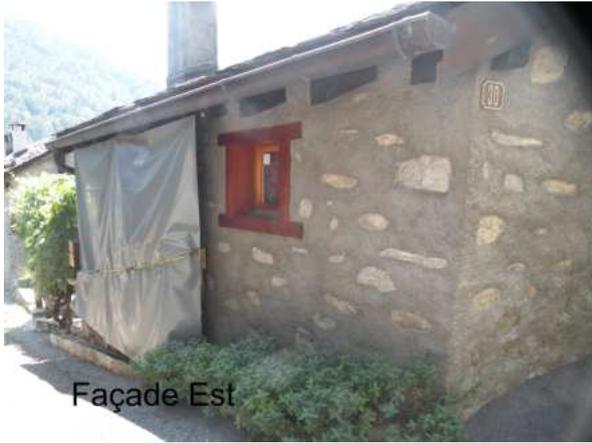
Façade Est

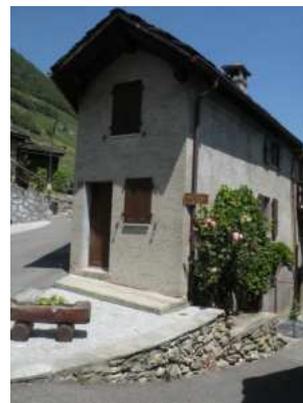
Vue du sud-ouest

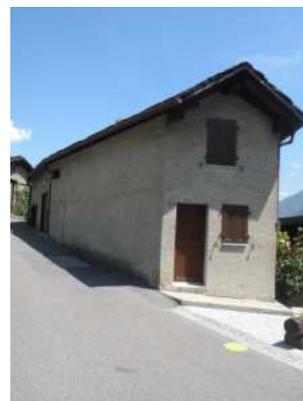
Vue du nord-ouest

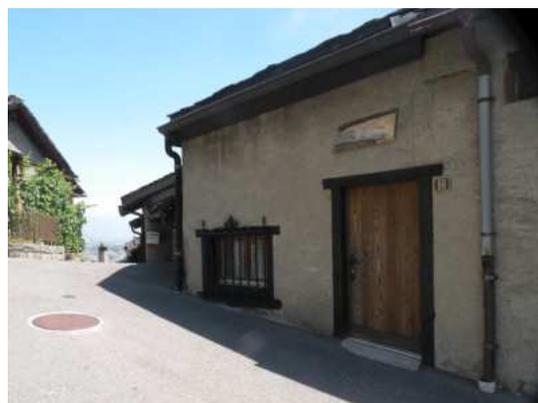
façade nord-ouest

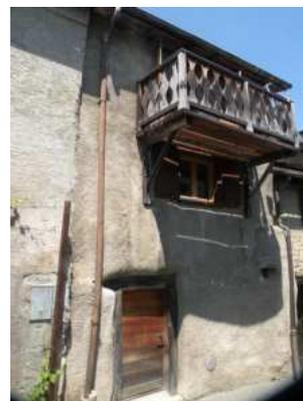
Facade sud-est, 3 étages

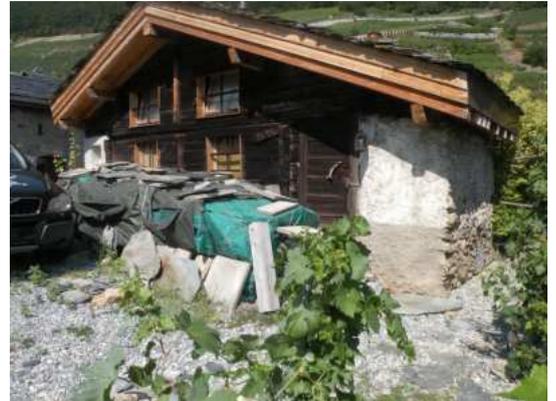
L'isolation sur chevrons induit une trop grande épaisseur de toiture. La finesse de la toiture telle qu'elle devait exister a été galvaudée. Ce mode d'exécution est proscrit dans un site ISOS National.

Façade sud-est

La finesse de la toiture, référence à celle d'origine, devrait être une condition essentielle à atteindre pour une juste réparation. Les pseudos croisillons devrait être éliminés. Le traitement des façades en maçonnerie, en crépi de ciment blanc, n'est pas approprié. Un ravalement et un crépi à la chaux "pietra rase" est adéquat.

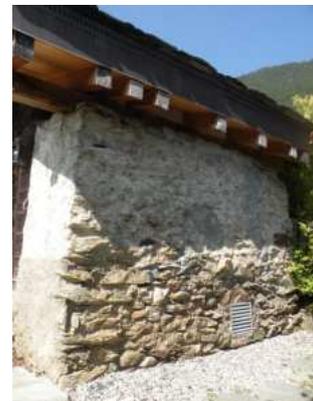
Façade nord-est

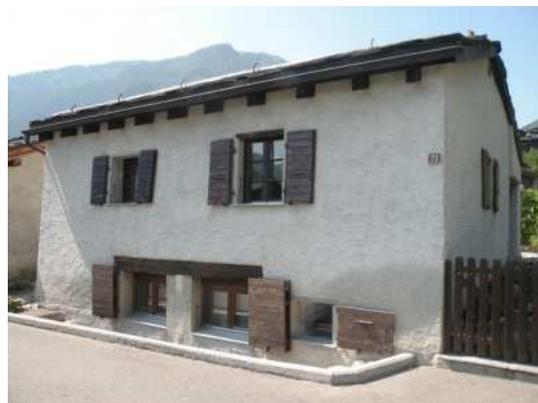
Vue depuis le nord-est

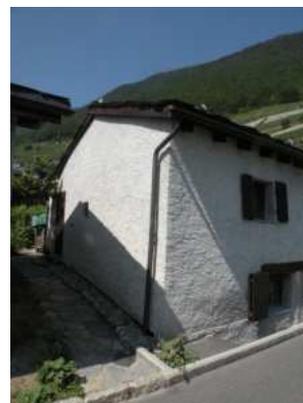
Vue depuis le sud-est

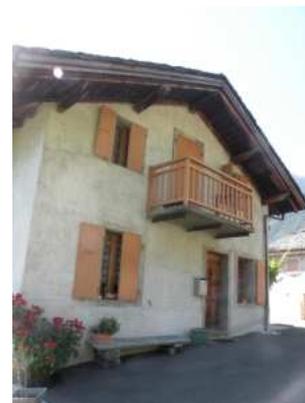
Façade nord-ouest

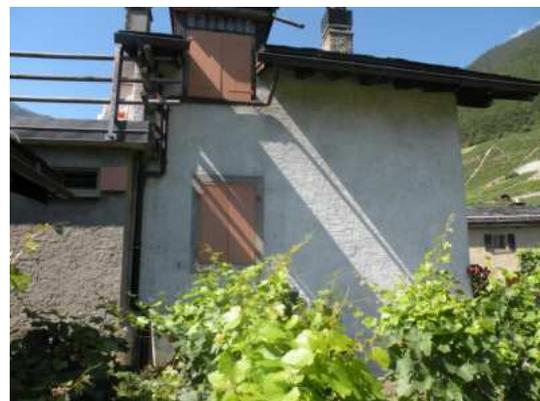
La terrasse au sud-est a été construite plus récemment et n'est pas comprise dans les mesures de protection du volume.

Façade nord-est avec une partie de la terrasse

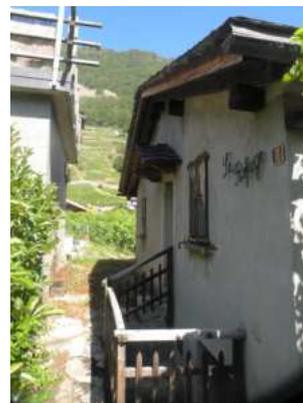
Façade d'entrée au sud-ouest

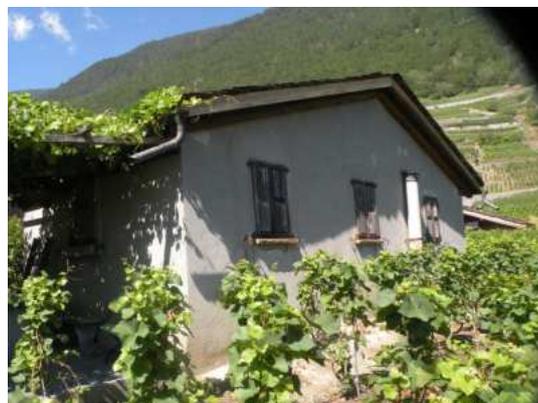
Vue depuis le sud-est

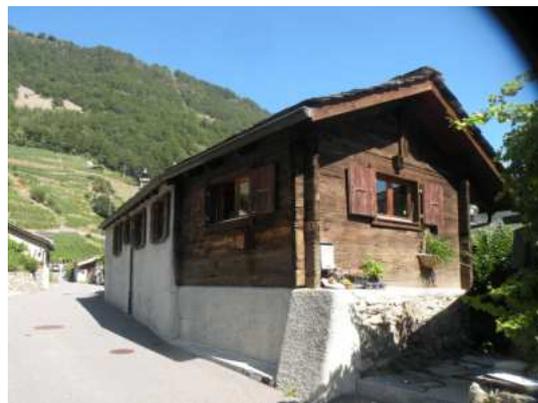
Vue du sud.ouest

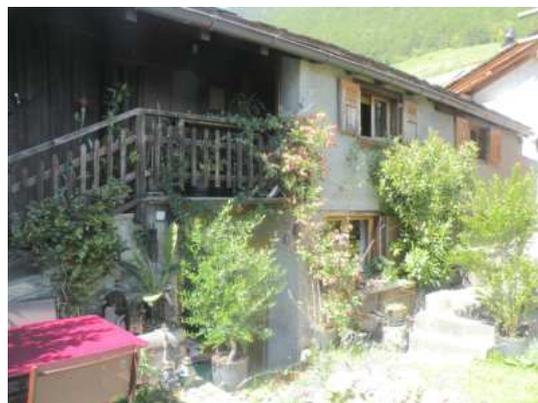
Vue du sud-est

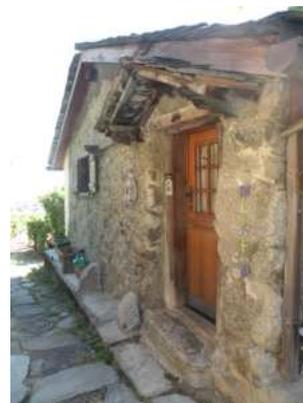
Façade nord-ouest

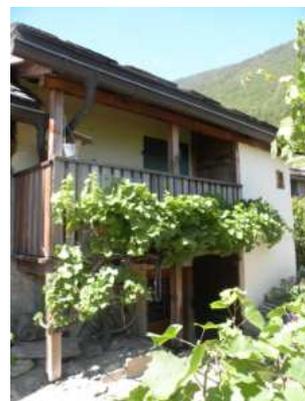
Façade nord-est avec balcon

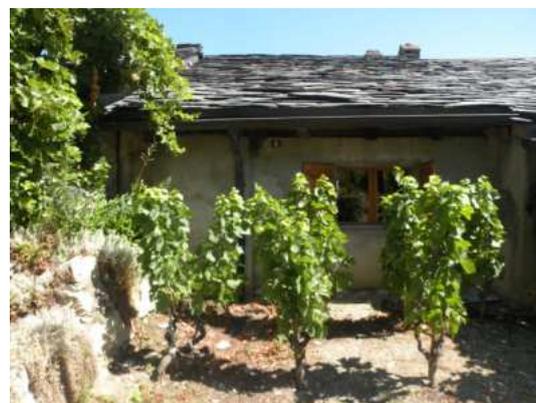
Façade sud-ouest

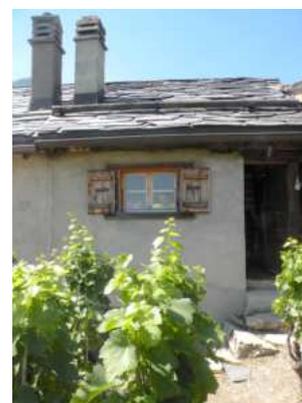
Façade nord-est

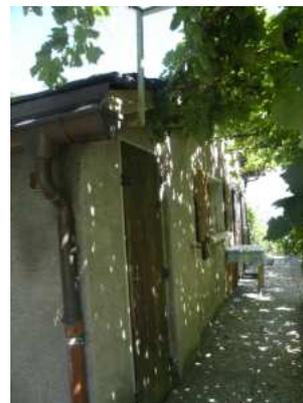
Façade sud-est

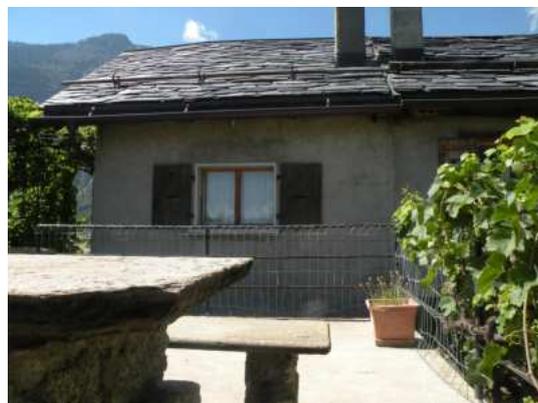
Façade nord-est et terrasse fixe

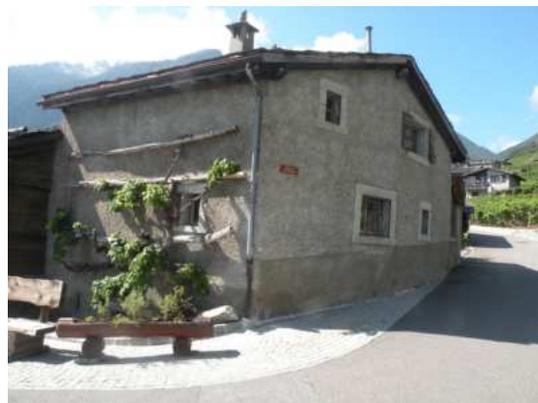
Vue du nord-est

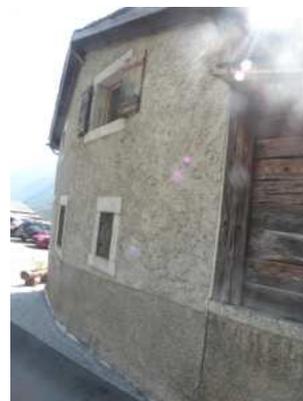
Façade nord-ouest

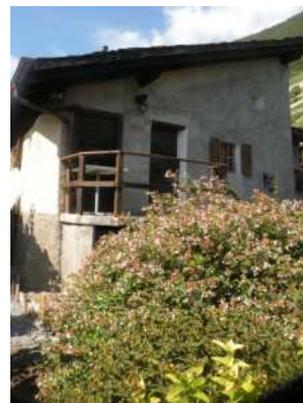
Malgré qu'il ait conservé quelques éléments historiques, le mazot n'a plus grand intérêt pour l'histoire de l'architecture en raison des nombreuses transformations. Toutefois, il a le mérite de représenter parfaitement la structure urbanistique du village, à savoir une implantation contiguë aux autres bâtiments avec une forte densité. La partie nord-est du bâtiment (parcelle 7627) a malheureusement disparu.

Façade nord-est

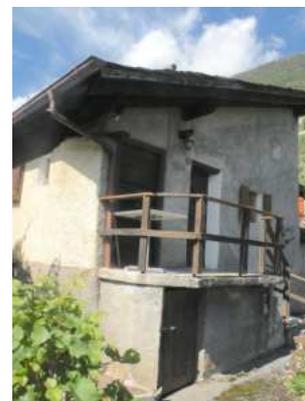
Vue du sud-est

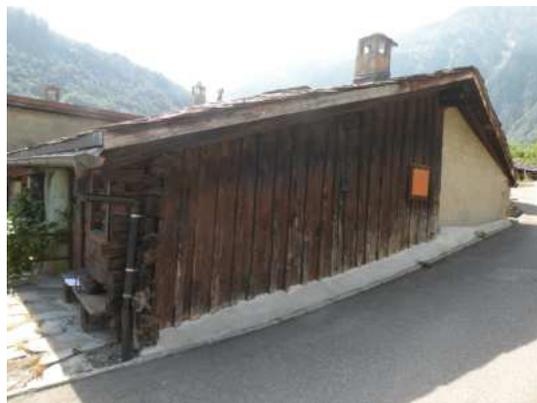
Façade nord-ouest

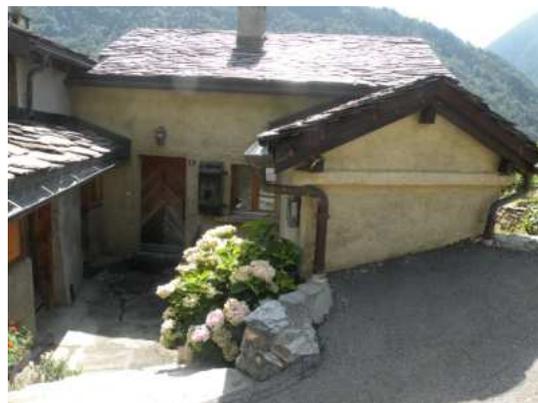
Ancien mazot transformé.

Les annexes au nord-ouest et au sud-est sont plus récentes et ne sont pas concernées par ces mesures de protection.

Façade nord-ouest, entrée, cave et annexe

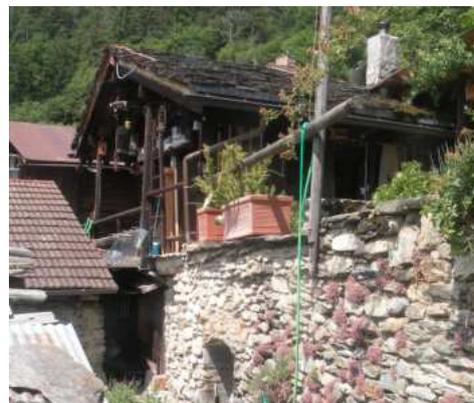
Vue du Sud-Est

Ancienne grange-écurie de la fin du XIXe ou du début du XXe siècle, transformée en maison d'habitation. L'étage de l'écurie en pierres jointoyés est en partie refait en bois. L'étage est constitué de madriers. La toiture à deux pans est couverte de lauzes, le pignon est orienté au sud-est, en direction de la pente. La façade nord n'est pas visible, enterrée sous la route du village. La volumétrie est caractéristique des granges-écuries.

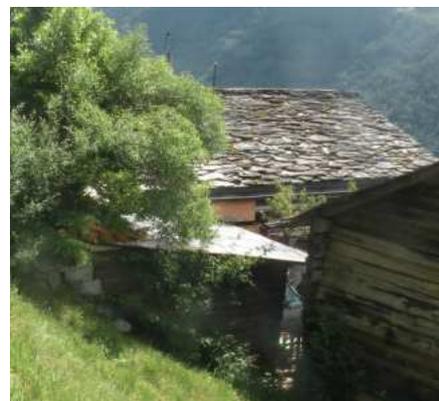
Toiture, vue du Nord-Ouest

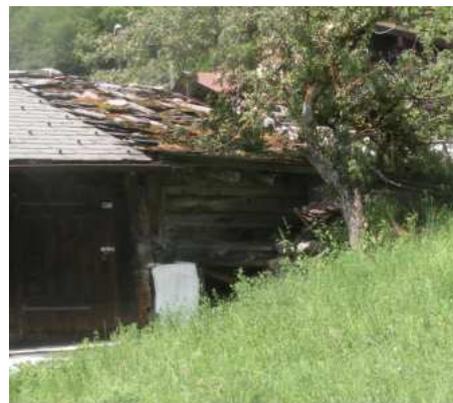
Elévation de madriers, façade N-E

Malgré qu'il ait conservé quelques éléments historiques, le bâtiment ne présente plus un grand intérêt pour l'histoire de l'architecture et est en état de dégradation avancé. Il a tout de même le mérite de bien représenter la structure urbanistique du village par sa forme et ses dimensions modestes. De plus, il contribue à maintenir le noyau historique du village.

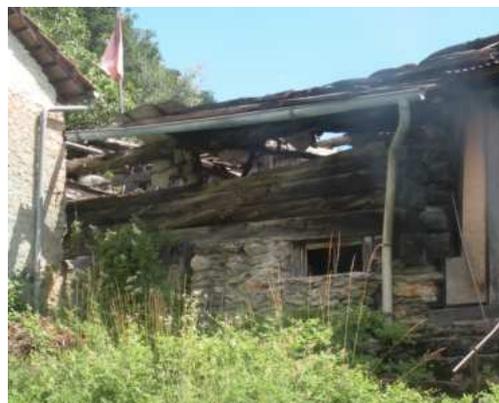
Façade S-O

Ancienne bâtisse avec un Rez-de-chaussée composé de pierres jointoyées. L'élévation était en madriers, actuellement l'état est proche de la ruine. La toiture, partielle, est faite de plaques de lauze. La toiture est aussi en très mauvais état, voire dangereuse. Les encadrements de porte et de fenêtre au rez-de-chaussée sont en bois. Ce bâtiment comprenait un pressoir, ce dernier est actuellement au Musée de la vigne d'Aigle.

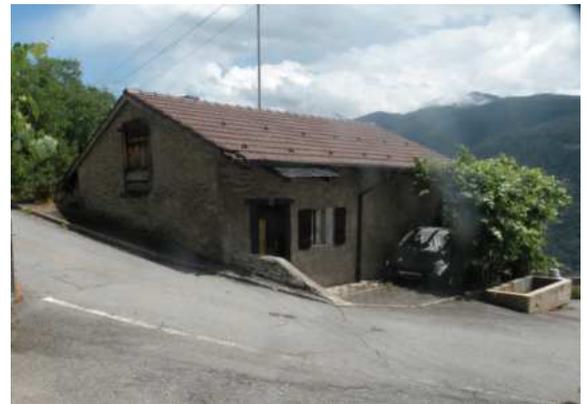
Vue de l'Ouest

Petite maison individuelle implantée dans la pente entièrement construite de pierres jointoyées au ciment. La portion Sud-Est a été agrandie à l'Est d'environ deux mètres (fissure visible en façade). Une cave constitue le rez-de-chaussée, l'étage est habitable. Les encadrements de porte et de fenêtre sont en bois. La toiture est constituée de deux pans, couverts de tuiles, et l'axe faîtière est dirigé vers la pente, au Sud-Est.
