INVENTAIRE DU PATRIMOINE BATI 137-208-000-000	Martigny-Combe	Commune 137	Fiche 208
---	-----------------------	-----------------------	---------------------

Catégorie	Habitation
Objet	
Adresse	Le Borgeaud 43
Localité	Le Borgeaud
Parcelle n°	8578
Folio n°	34
Zone(s)	Zone B - Le Borgeaud
Fonction initiale	Habitation
Fonction actuelle	Habitation

Description / Justification

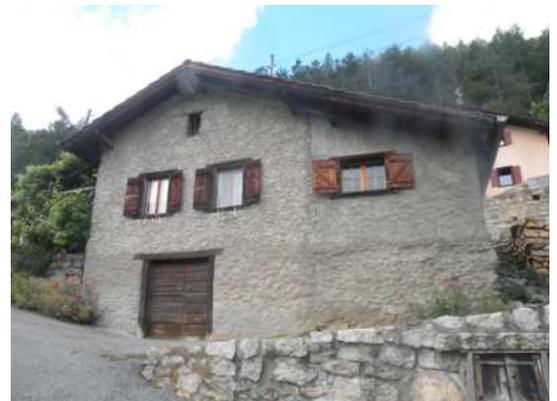
Vue de l'Est

Petite maison individuelle implantée dans la pente entièrement construite de pierres jointoyées au ciment. La portion Sud-Est a été agrandie à l'Est d'environ deux mètres (fissure visible en façade). Une cave constitue le rez-de-chaussée, l'étage est habitable. Les encadrements de porte et de fenêtre sont en bois. La toiture est constituée de deux pans, couverts de tuiles, et l'axe faîtière est dirigé vers la pente, au Sud-Est.

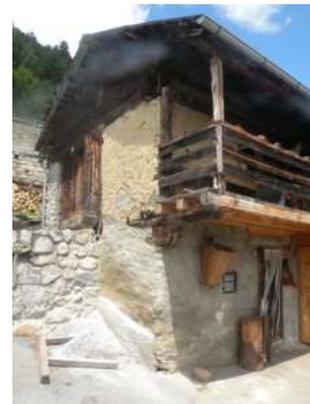
Vue du Sud

Grange-écurie avec beaucoup de matérialité historique. Le rez-de-chaussée occupé par l'écurie est fait de pierres jointoyées à la chaux et partiellement refait et consolidé au ciment. La porte possède un encadrement de bois. La grange est également faite de pierres jointoyées à la chaux. Un balcon de bois existe en façade sud-est. La porte de grange est en bois et l'élévation au niveau du pignon est en madrier. La toiture à deux pans est couverte de tôles. L'axe faîtière est parallèle aux courbes de niveau. La façade nord-est est cachée par une construction de bois attenante (parcelle 3718)

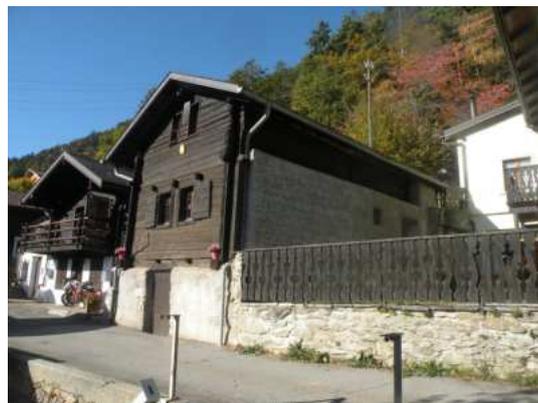
Vue de l'Est

Bâtisse avec une cave semi-enterrée construite avec de gros blocs de pierres massives et jointoyées de ciment. L'élévation de deux étages est en madriers et planches (2e étage) sauf l'étage qui possède un mur épais au Nord-Est. La toiture possède deux pans, couverts d'éternit. L'axe de la façade est dirigé en direction de la vallée.

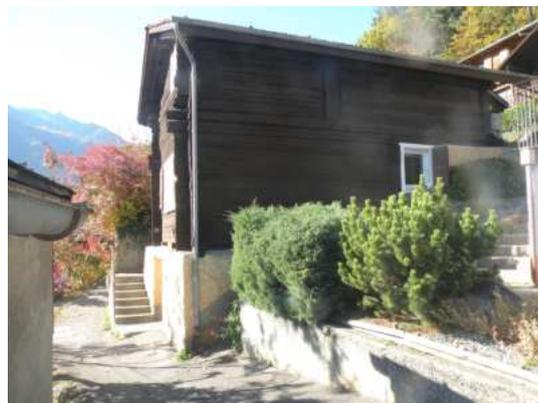
Vue du Nord-Est

Cette bâtisse est probablement une ancienne grange-écurie. Le rez-de-chaussée est composé de murs épais de pierres, couverts de crépi ocre. Les deux étages d'habitation sont faits de madriers, les fenêtres possèdent des cadres de bois. La toiture est à deux pans, couvertes de tuiles, le pignon orienté au Sud-Est. La volumétrie et les proportions harmonieuses appartiennent au tissu local.

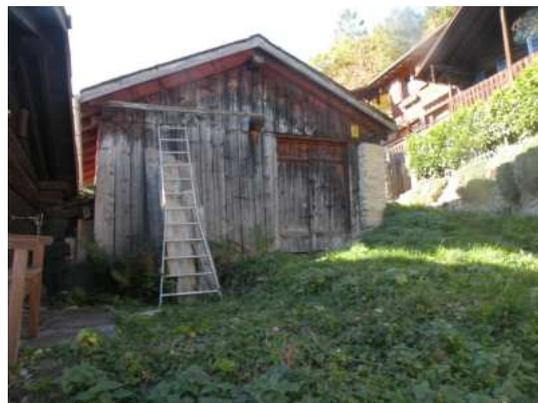
Façade Nord-Est

Ancienne grange aux belles proportions constituée d'un mur de pierres jointoyées à la chaux en façade Nord-Ouest. Les trois autres façades sont faites de lattes en bois, posées verticalement, les deux pignons sont lisibles. La toiture a deux pans est en Eternit. La matérialité d'origine est présente.

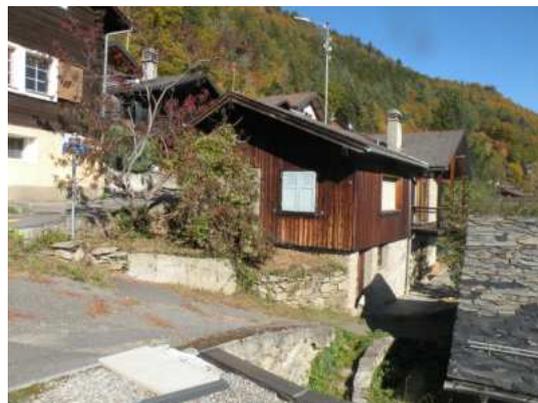
Maison composée de trois corps contigus, les deux corps du Sud-ouest ont des proportions de grange-écurie, la partie Est est une annexe récente de ciment avec une grande baie vitrée en façade Sud-Est. Cet agencement d'annexe est peu heureux. Le corps central a deux étages de pierres jointoyées au ciment, un balcon de bois au premier étage et un pignon de lattes en bois (arrondies en partie basses ?). Le corps Ouest a un étage de pierres jointoyées et un étage de lattes de bois, le gouttereau est sur rue.

Vue du Sud (annexe pas visible)

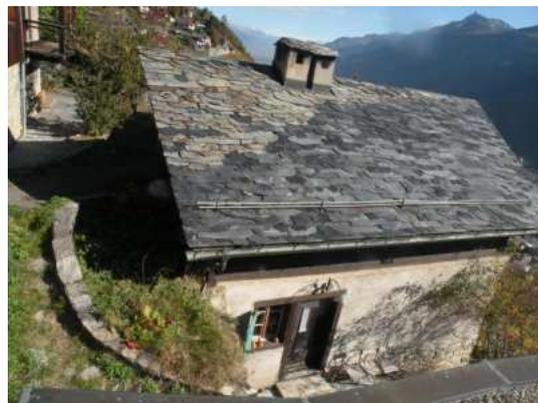
Vue de l'Ouest

Ancienne maison vigneronne avec cave, datée de 1916 sur le pignon Nord-Ouest en bois. Elle est totalement construite dans la pente. La façade Sud-Est est peu visible en raison de la pente et d'une pergola. La façade Nord-Est est mitoyenne à la maison voisine. Le rez-de-chaussée est en pierres jointoyées, une porte possède un encadrement de bois. Le premier étage est un mur de ciment, le deuxième au niveau du pignon est vitré. La toiture est au-dessus d'une bande vitrée horizontale, encadrée de madrier. La toiture est à deux pans et couverte d'ardoises. Matérialité et proportions sont de qualité.

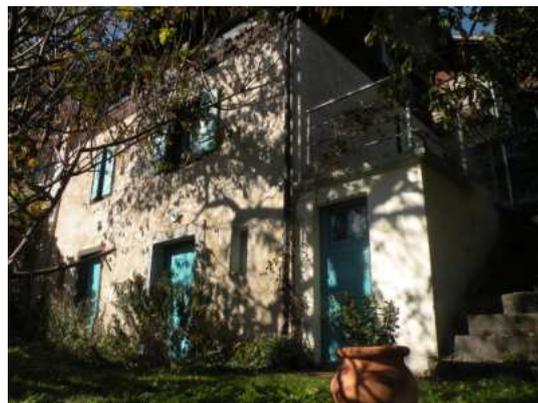
Façade Sud-Est

Maison individuelle (maison vigneronne ?) avec deux caves au rez-de-chaussée, les murs sont en ciment tout comme au premier étage. Élévation de madriers en façades Nord et Est. En façade sud-Est, le deuxième étage comprend une baie vitrée horizontale encadrée de madriers. la toiture est à deux pans, couverts d'ardoises. Les proportions sont de qualité. Une annexe à l'Est n'est pas heureuse. Les vire-vents possèdent une double épaisseur.

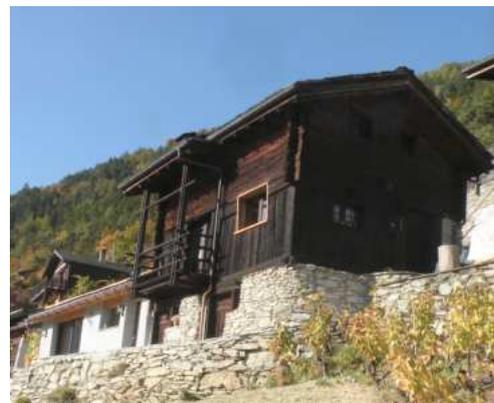
Vue du Nord-est

Maison individuelle de construction récente dont le rez-de-chaussée est composé de pierres jointoyées au ciment, les pierres sont visibles; ce qui ne constitue pas le langage vernaculaire de Sommet des vignes. L'étage est fait de lattes de bois et le deuxième niveau est en madriers. La toiture d'ardoise est à deux pans, le gouttereau parallèle à la pente. Sur la même parcelle 3723, au niveau du rez-de-chaussée un corps de bâtiment est contigu au Sud-Ouest. Rénové récemment, il est constitué d'un mur de ciment, d'une porte vitrée, d'une fenêtre et d'une grande baie vitrée.

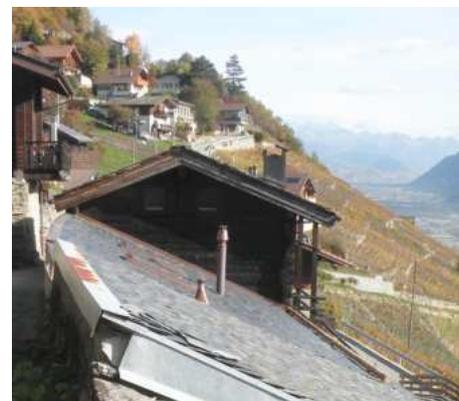
vue du Sud-ouest, comprend la toiture avec la grande cheminée

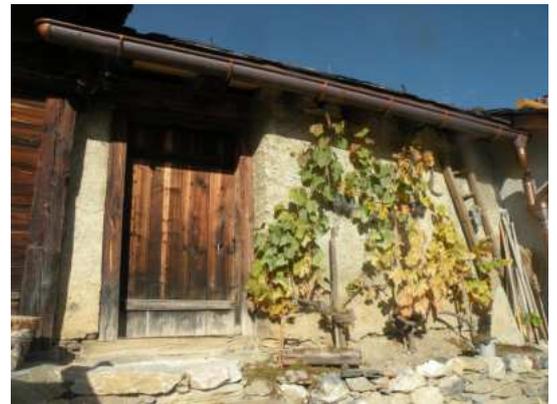
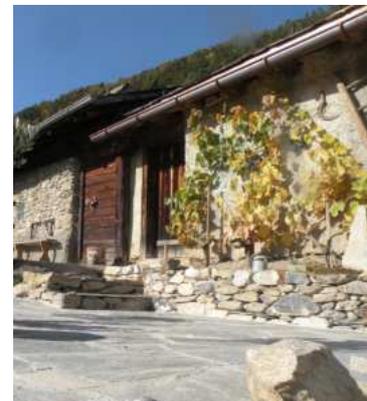
Peut-être ancienne cave (?) en contre-bas du chemin des Rives. Cette bâtisse est contiguë à ses deux voisines. On ne voit que sa façade Sud-Est composée de pierres jointoyées au ciment. La porte est en bois et son encadrement est également en bois. Il n'y a pas de fenêtre. La toiture a un pan est en ardoise (toiture semble être reliée à la maison contiguë au Nord-Est) Les proportions sont typiques.

Façade Sud-Est et maison au N-E

Façade Sud-Est et maison au S-O

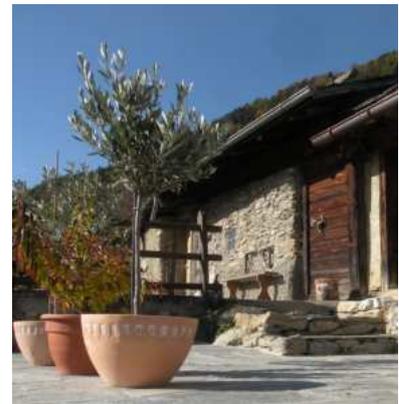
Façade Sud-Est et terrasse

Maisonnette construite en-dessous du chemin des Rives, seule sa façade Sud-est est visible. Cette façade est dans une petite portion Nord en lattes de bois (comme une ancienne porte d'entrée). Les reste de la façade est composée de pierres jointoyées au ciment, au centre se trouve un cube de verre. Le ciment est plus présent au niveau du sol. La toiture possède un pan couvert d'ardoise, un velux est au centre.

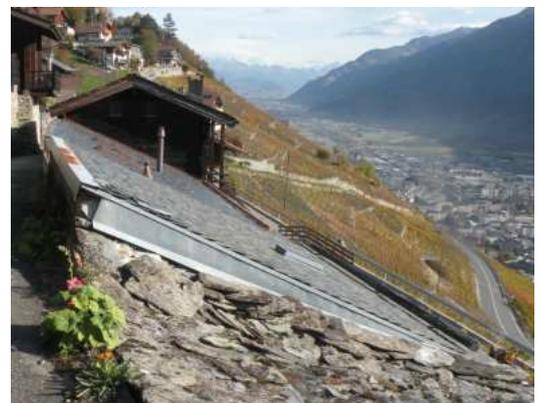
toiture ardoise et velux

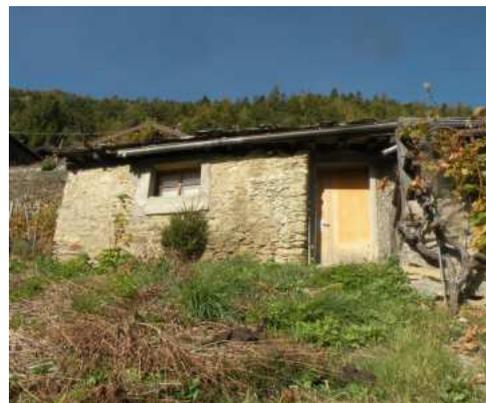
Façade S-E

Petite bâtisse ayant peut-être servi de cave construite en-dessous du Chemin des Rives. Seules ses façades S-E et S-O sont visibles, elles sont faites de pierres jointoyées à la chaux et au ciment. La façade S-E a été percée pour y installer une fenêtre à l'encadrement cimenté. La toiture possède un pan de lauzes et d'ardoises. Les proportions des ces bâtisses contiguës sont très semblables.

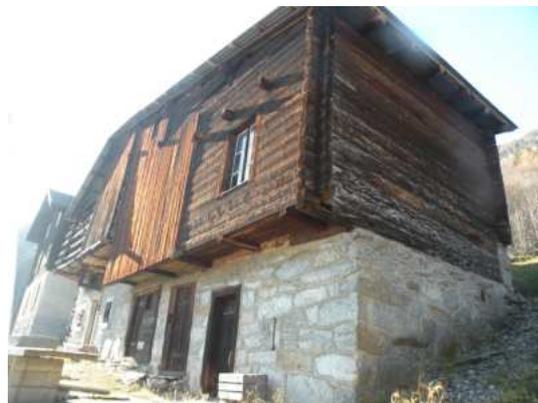
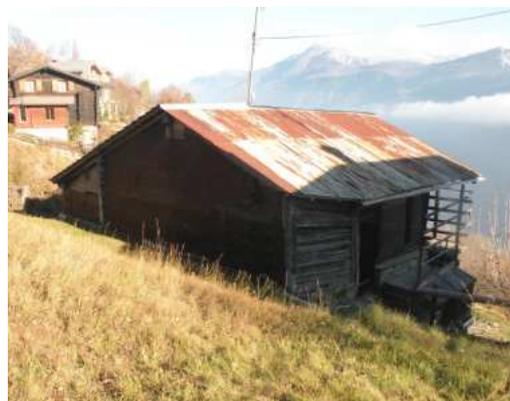
Bâtiment de très grande taille composé pour le rez-de-chaussée d'une écurie avec deux ouvertures de fenêtre de part et d'autre de la porte, puis trois espaces de caves (ou une grange et deux caves au Nord-Est). Les murs du rez-de-chaussée sont en grosses pierres de granit jointoyées au ciment typique du début du XXe siècle. Les encadrements de porte et fenêtre des écuries sont en pierre et d'origine. Les encadrements et les portes des caves sont en bois. La partie supérieure des murs a été consolidée avec du ciment. Au-dessus de l'écurie se trouve une grange, avec galerie et treille en façade Sud-Est, au centre il s'agit de lattes en bois, la portion nord-est est en madriers. La toiture est à deux pans, couverte de tôle. Un pan de la toiture au nord-ouest est en tuiles, sur cette façade on devine également les madriers, couverts de tôle.

Vue de l'Est

Vue de l'Ouest

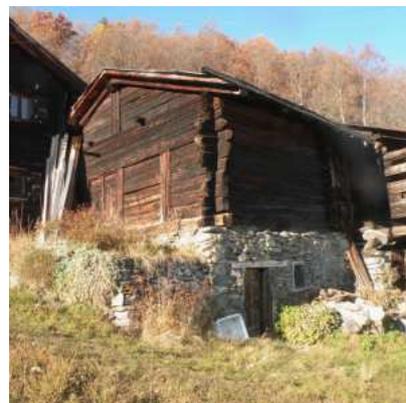
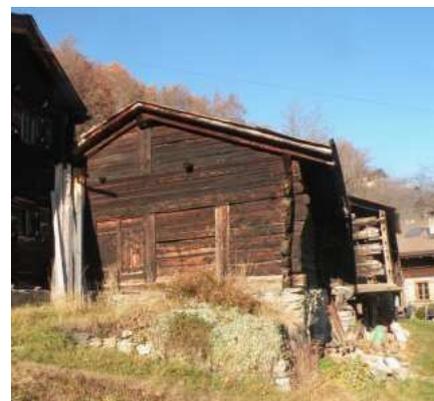
Elle servait à abriter le bétail ainsi que le foin destiné à leur alimentation. La structure comprend une partie basse généralement en maçonnerie avec un accès assez large pour permettre le passage du bétail, et une partie haute entièrement en bois constituée de madriers croisés sous un toit à deux pans.

La spécificité d'une partie des ruraux de Martigny-Combe réside dans sa proximité avec le district de l'Entremont et son système de construction mixte qui utilise une structure à poteaux visibles dans laquelle s'insèrent les madriers, ainsi qu'une structure à madriers croisés, au contraire du reste du Valais qui favorise le croisement des madriers.

Cette grange-écurie conserve sa forme, sa structure, son système de construction et ses matériaux d'origine. Elle est un témoin important de l'histoire du village, de l'économie agropastorale historique et de l'architecture traditionnelle du Valais.

Vue du Sud

Façade Sud-ouest

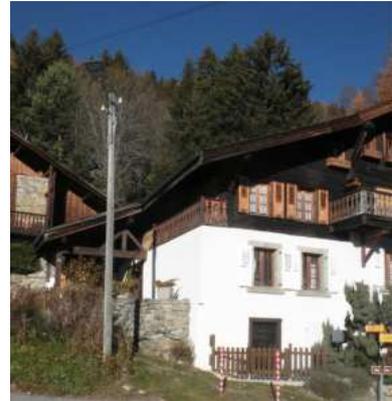
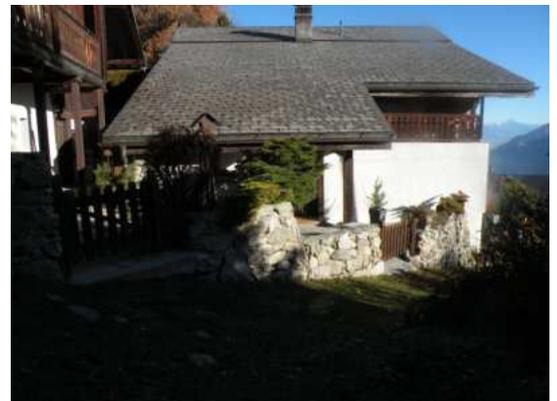
Maison d'habitation contiguë à la maison voisine, les deux bâtisses partagent une seule toiture. Elle est composée d'un étage avec cave dont la porte a un encadrement de bois. Au 1er étage, le mur est couvert d'un crépi blanc et les fenêtres ont des encadrements de granit. Le 2e étage est en madriers, un balcon prend place en façade sud-ouest. Le pan de toiture est en Eternit, il est plus bas que le niveau du faite. Beaucoup matérialité et bonnes proportions.

Vue du Sud

Façade Sud-ouest

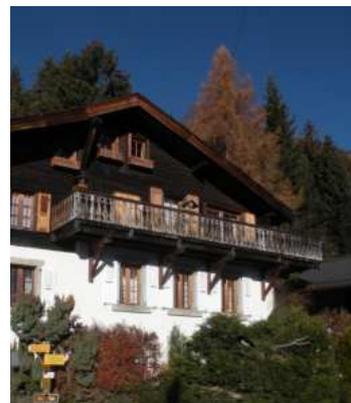
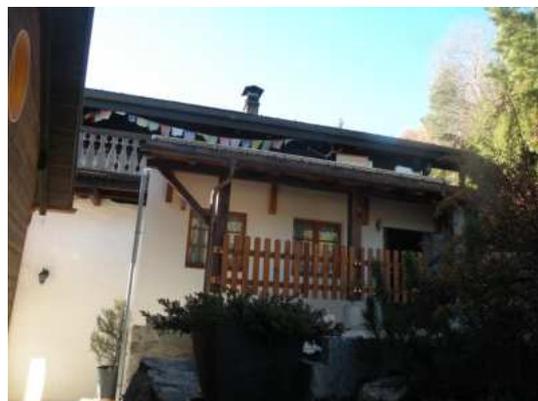
Maison d'habitation contiguë à sa voisine, composée d'un étage avec cave et d'un premier étage percé de trois fenêtres. Le mur est couvert d'un crépi blanc. Les encadrements de porte et de fenêtre sont en granit. Un 2e et un 3e étages sous le pignon sont en madriers. Un balcon prend place au 2e étage, en façade sud-est et se prolonge en façade nord-est. La maison a été agrandie au nord-est. Toiture à deux pans, portion courte au sud-ouest, après le pignon.

Façade Sud-Est

Façade Nord-Est

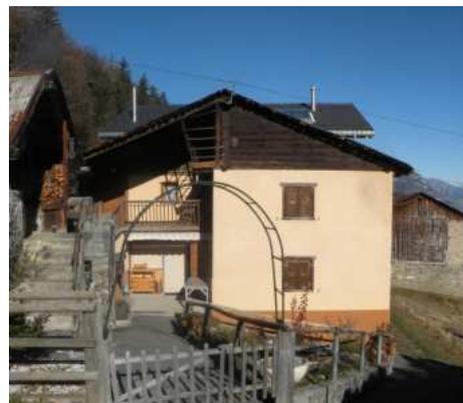
Vue du Sud-Ouest

Maison d'habitation avec un étage de caves aux murs très épais. Deux étages sont dédiés à l'habitation (un escalier d'accès au 2e étage visible en façade sud-ouest), les murs sont couverts d'un crépis jaune, le pignon est en madriers. La toiture à deux pans est couverte de tôle.

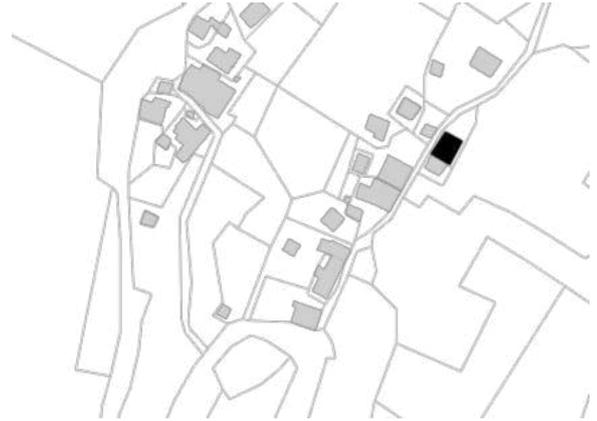
Maison d'habitation joutant une ancienne grange-écurie (fiche 2911, parcelle 1140). Elle est bâtie dans la pente sur un socle de pierres jointoyées. Dans sa partie nord-est, la majorité des façades est lattée de bois, la façade ouest est crépie pour sa portion sud, où un escalier externe mène à l'étage, en façade cette partie est lattée. La toiture est à deux pans, elle se prolonge sur la grange voisine.

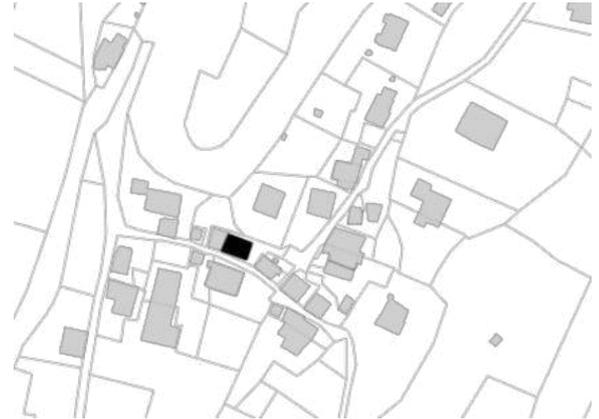
Bâtiment qui a subi beaucoup de transformations et qui a perdu son aspect originel. Il ne présente plus grand intérêt pour l'histoire de l'architecture, mais qui a le mérite de représenter parfaitement la structure urbanistique du village, à savoir une façade pignon orientée côté aval, généralement au sud, afin de récupérer un maximum de chaleur et de lumière pour les pièces à vivre (situées dans la partie bois). Le faite est ainsi perpendiculaire à la pente. Au contraire, les bâtiments des villages dédiés au commerce sont organisés par rapport à la rue (faite parallèle à la rue).

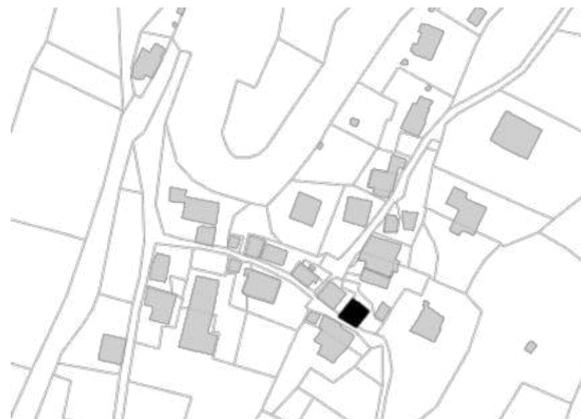
Maison restaurée dont le rez-de-chaussée devait servir autrefois d'écurie. Le mur de pierres jointoyées a été solidifié au ciment. Un étage et les combles sont en lattes de bois. La toiture est à deux pans en tuiles. Les encadrements en bois des fenêtres possèdent des débords peu heureux.
